UNIVERSIDADE DE SOROCABA
PRÓ-REITORIA ACADÊMICA
PROGRAMA DE PÓS-GRADUAÇÃO EM PROCESSOS
TECNOLÓGICOS E AMBIENTAIS

**A RESTAURAÇÃO ECOLÓGICA DE CÓRREGOS TROPICAIS:
ESTUDO DE CASO DO CÓRREGO DA CAMPININHA, SP, BRASIL**

Dissertação apresentada à Banca Examinadora do Programa de Pós-Graduação em Processos Tecnológicos e Ambientais da Universidade de Sorocaba, como exigência parcial para obtenção do título de Mestre.

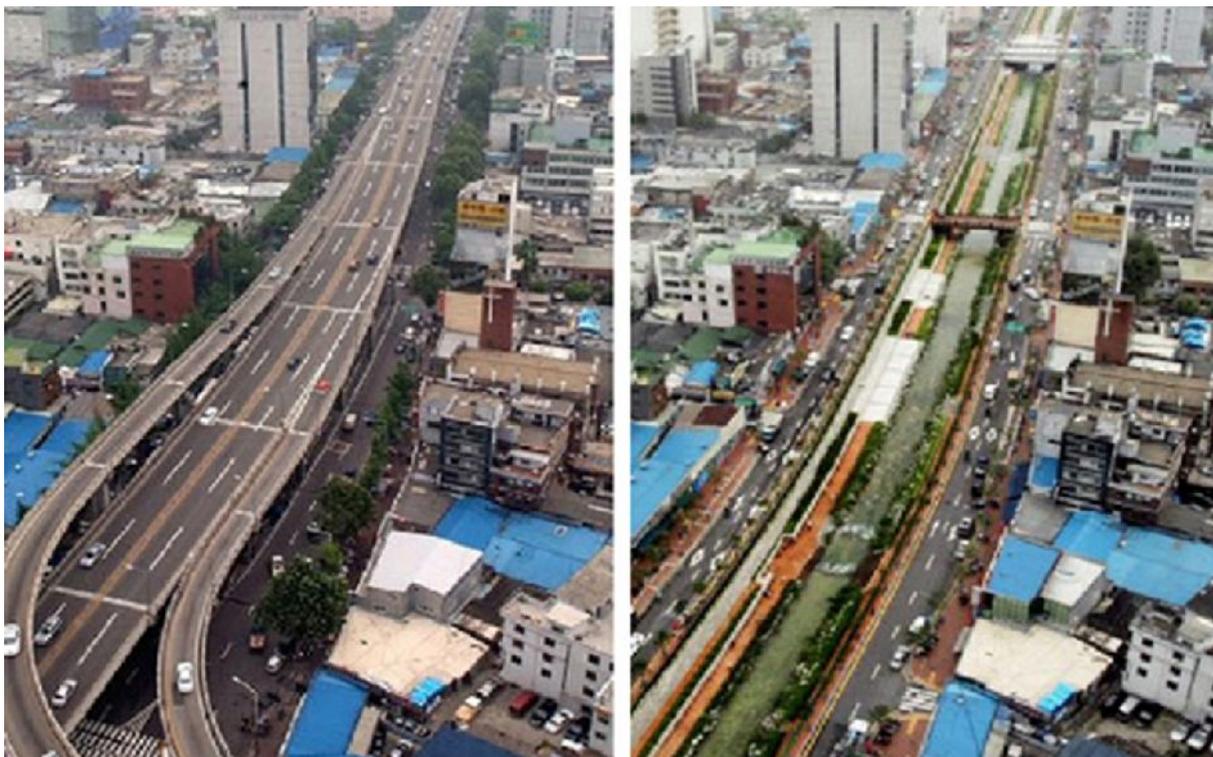
Figura 1 - Rio Cheonggyecheon (Seul) que teve seu leito canalizado em 1970.

O Rio Cheonggyecheon Seul (Figura 1) em 1978, teve suas margens e leito canalizados dando lugar à uma grande avenida. Em meados dos anos 2000 um grupo de pesquisadores resolveu restaurar o rio executando as seguintes intervenções: a restauração histórica e cultural do centro de Seul (OLIVEIRA; ENGEL, 2011). A demolição das estruturas de concreto (Figura 2) e criação de uma estação de suprimento de água, a implementação de tratamento de efluentes, a execução de projetos de paisagismo e iluminação, obras de controle de cheias, além do retorno do rio para o convívio da cidade (GARCIAS; AFONSO, 2013).

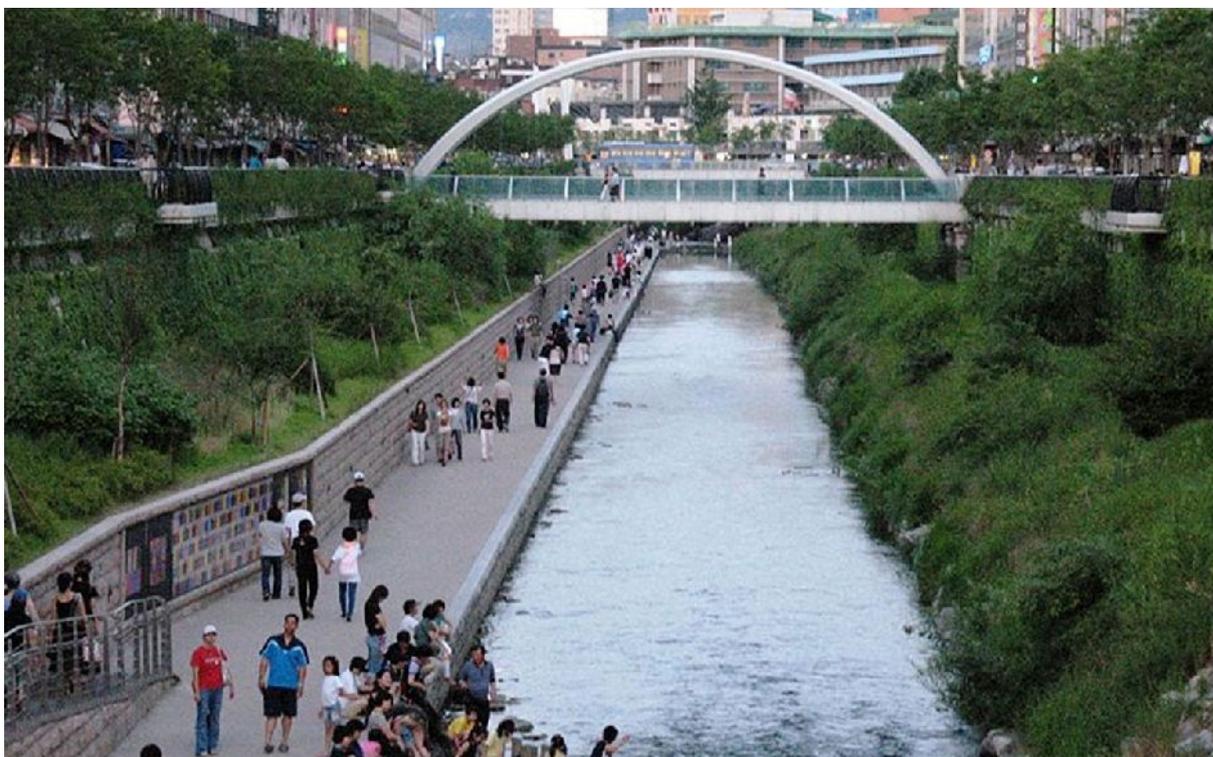
Figura 2 - Rio Cheonggyecheon (Seul) após processo de restauração ecológica, mostrando interação com os cidadãos.

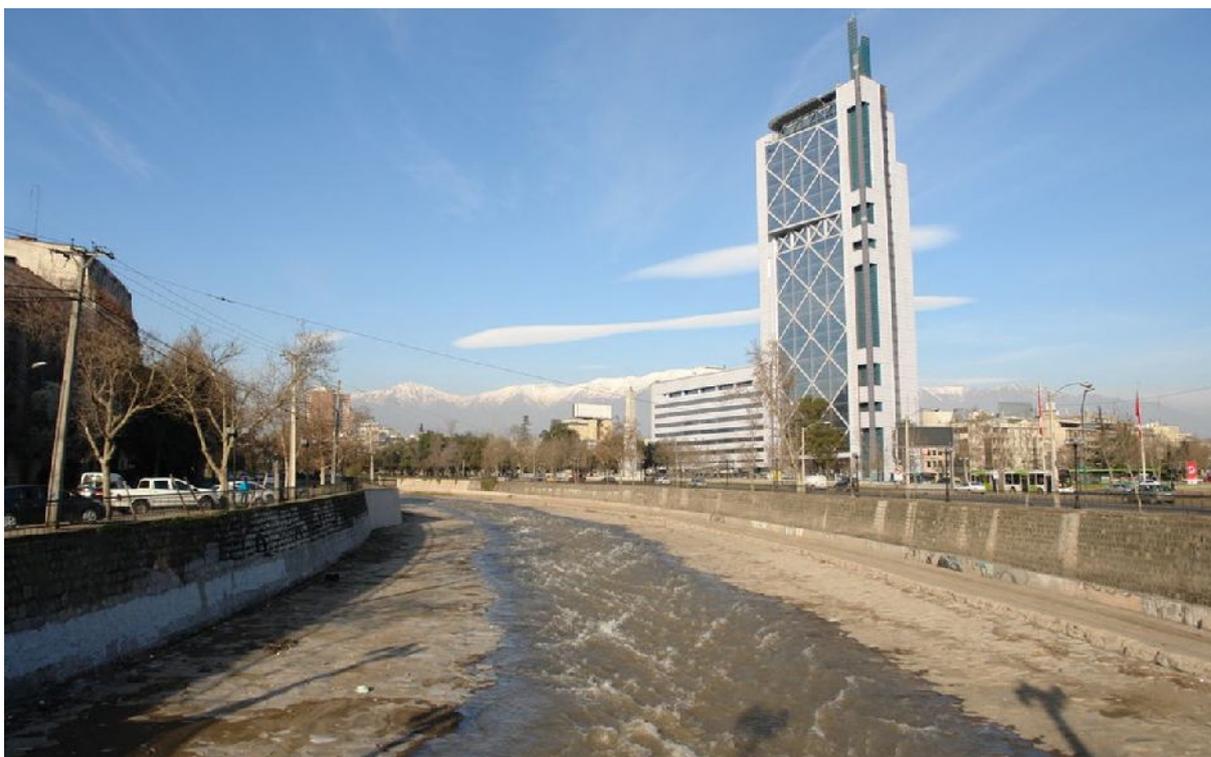
Figura 3 - Remoção total da mata ciliar e da vegetação riparia no rio Mapocho.

O rio Mapocho (Figuras 3 e 4), localiza-se na região metropolitana de Santiago (Chile), com nascentes na cidade de Barnechea, passando por várias comunidades, incluindo as cidades de Providência, Maipu e Santiago. Sua extensão é de aproximadamente 110 km, sendo que a área de drenagem da sua bacia hidrográfica é 4230 km². Fatores como poluição orgânica proveniente da falta de rede de esgoto, lançamento de chorume devido à disposição final inadequada de resíduos sólidos, ausência de conservação do seu leito e fragmentação dos espaços urbanos relacionados ao rio, constituem as principais causas de degradação dos trechos dos rios (SEAR et al., 2009).

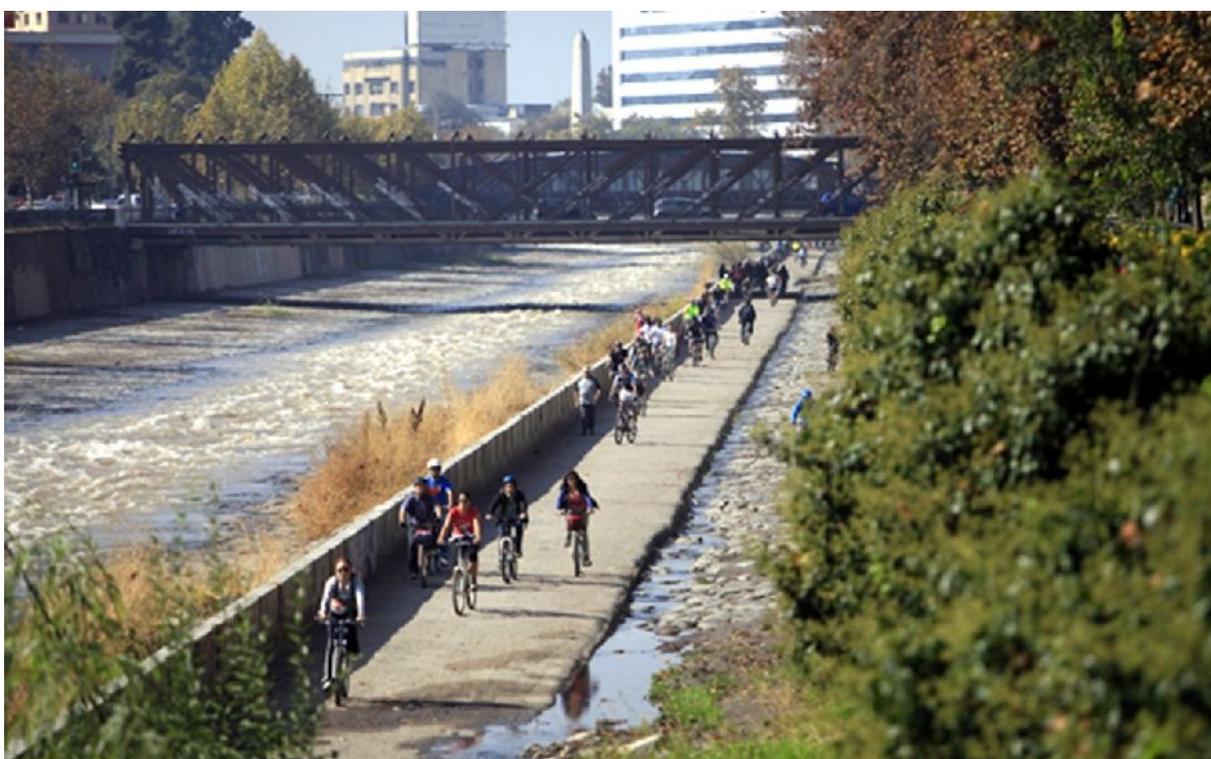
Figura 4 - Melhorias no regime das águas devido à intervenção e processo de restauração no rio Mapocho.

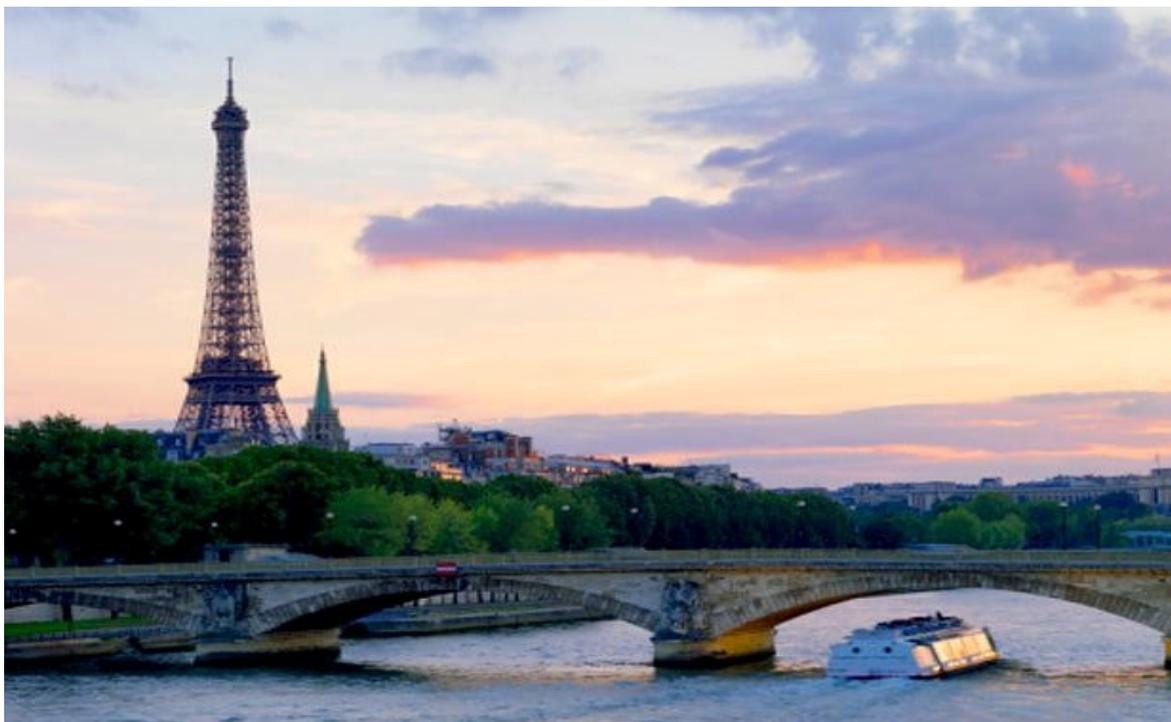
Figura 5 - Rio Sena e a restauração ecológica posterior a 1960.

Na década de 50, a bacia do rio Sena contava apenas com onze estações de esgoto, desde 2008 este número elevou-se para 2000 estações em funcionamento. Hoje nota-se grande diferença na situação da qualidade das águas (Figura 5), além disso, já existem 30 espécies de peixes no rio, mas o processo para que isso acontecesse foi lento. No começo, havia apenas 11 estações em funcionamento. Em 2008 já eram duas mil, mas a meta é que em 2015 o rio já esteja 100% despoluído. Como parte do processo de tratamento esgoto, o governo criou leis que multam fábricas e empresas que despejem substâncias nas águas. Além disso, há um incentivo entre 100 e 150 euros por hectare para que agricultores que vivem às margens do rio não o poluam (GARCIAS; AFONSO, 2013).

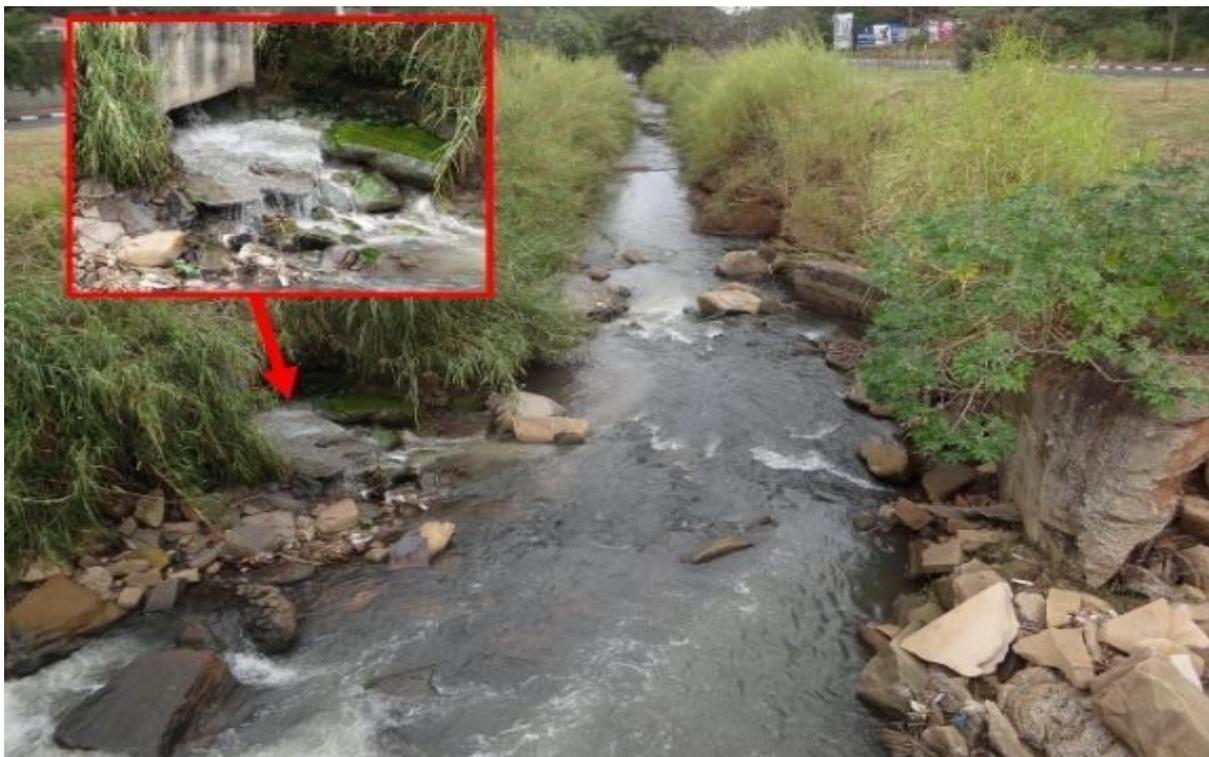
Figura 8 - Trecho do Rio Tijuco Preto com lançamento de esgoto.

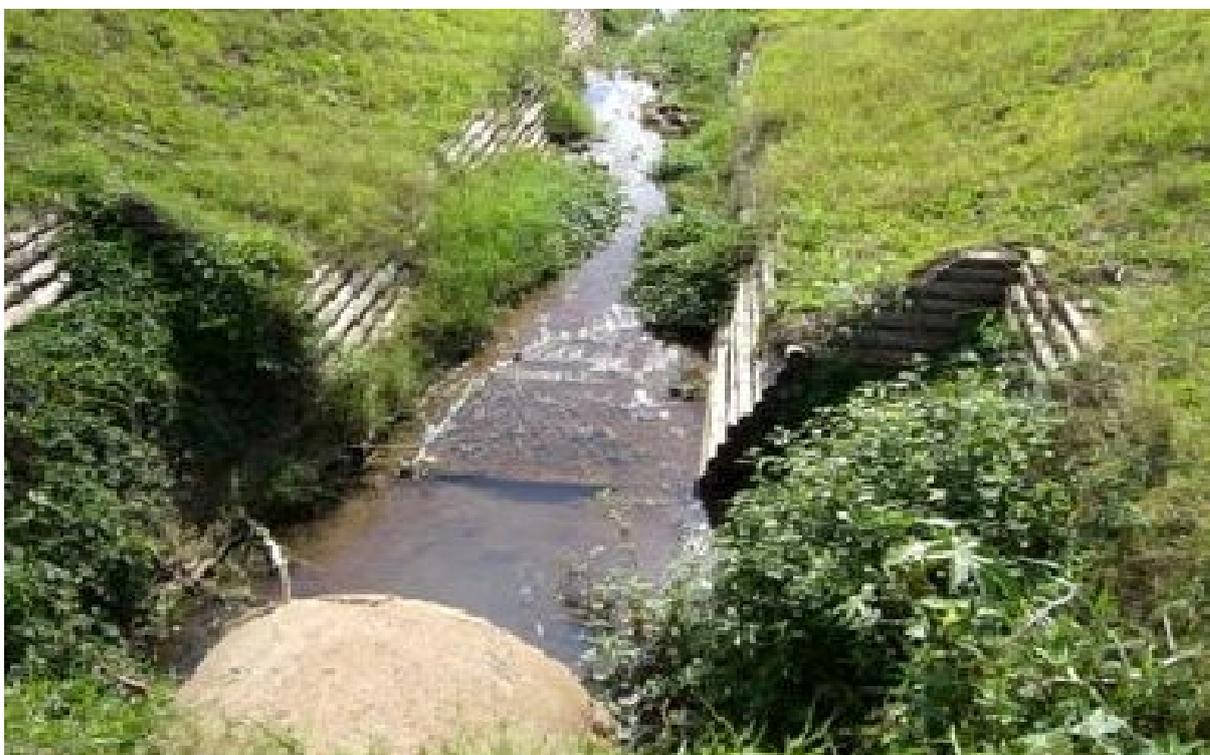
Figura 9 - Rio Tijuco Preto e a contenção das margens, evitando processos de erosão.

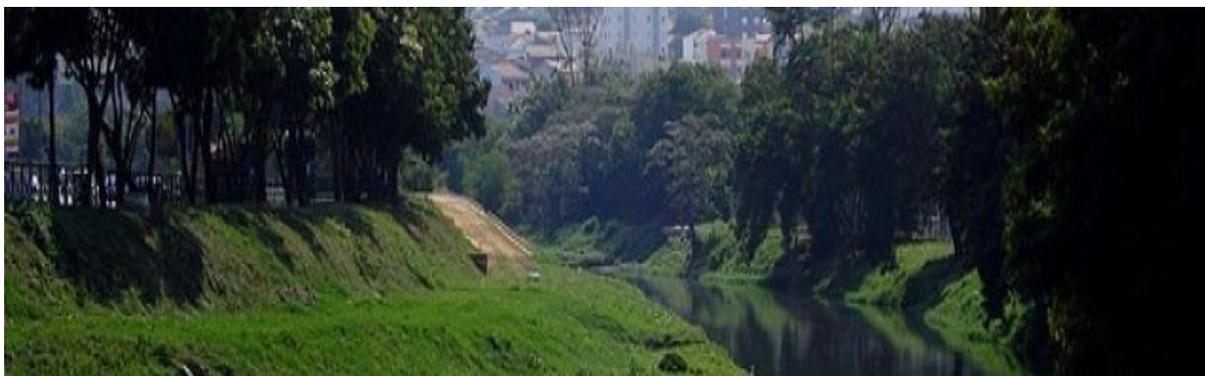
Figura 10 - Imagem do rio Srocaba.

Desde o ano 2000 foi implantado o Programa de Revitalização do Rio Sorocaba (Figura 10). Esse programa é constituído por diversas intervenções de coleta, afastamento e tratamento do esgoto produzido na cidade, retirando esse efluente do dos córregos e do rio Sorocaba. Foram construídos 28 km de interceptores de esgoto, implantados ao longo das duas margens do rio Sorocaba, desde a rodovia Raposo Tavares até o Parque Vitória Régia; além de estações elevatórias de esgoto e estações de tratamento (REVITALIZAÇÃO..., 2015).

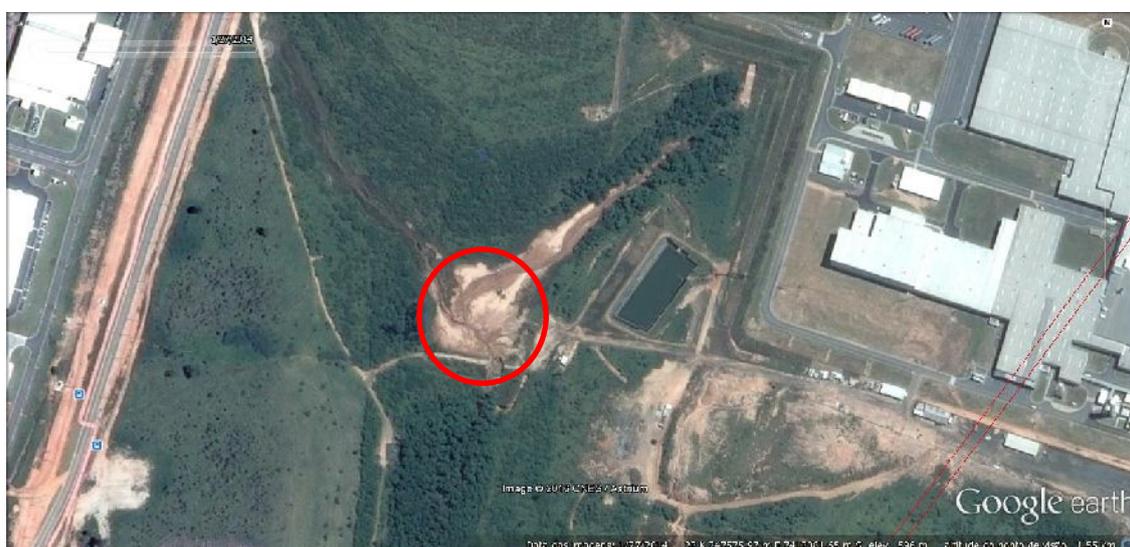
Figura 14 - Área de intervenção e restauração.

Na fase de avaliação do projeto, utilizamos informações e dados de um córrego de referência não impactado pertencente a mesma bacia de drenagem. Buscamos relacionar os resultados de principais estratégias construtivas que puderam conciliar a funcionalidade ecológica com desempenho da drenagem do córrego. A partir do levantamento, priorizou-se a utilização de intervenções inclusive a execução de obras de engenharia civil, além de técnicas tradicionais de restauro, reflorestamento, ligação entre os córregos, de diferentes níveis topográficos. A proposta do projeto foi auxiliar o retorno do leito do córrego às suas configurações originais. Na Figura 14 destaca-se a área, onde foi implantado o projeto de restauração.

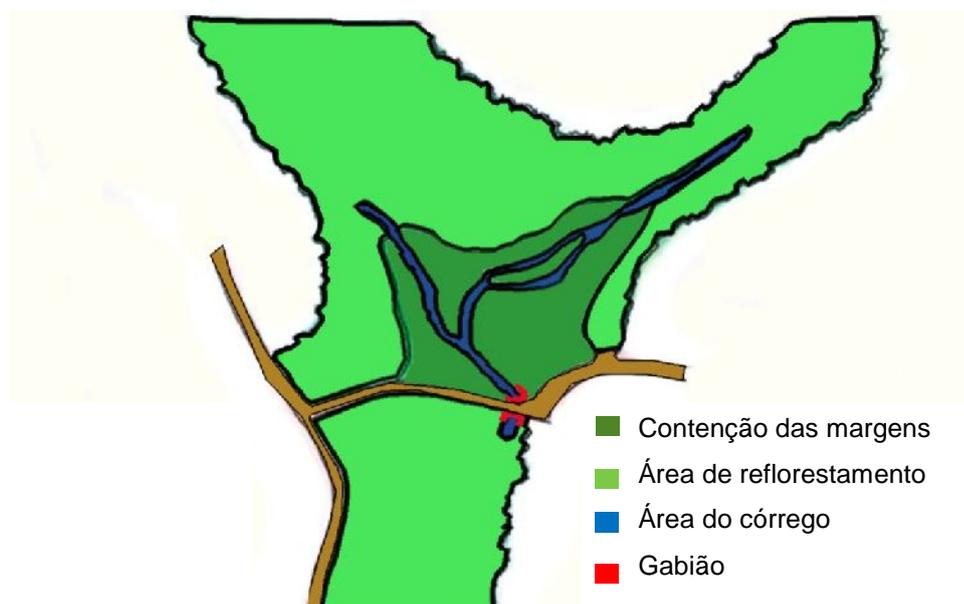
Figura 15 - Croqui do projeto de restauração.

O projeto de restauração do córrego foi elaborado a partir da decisão de não refazer o lago existente quando do rompimento da sua barragem. Optou-se por restaurar o trecho que ora era o lago, refazendo o seu curso e recuperando a sua APP. O projeto baseou-se em 4 intervenções apresentadas na Figura 15 e no Quadro 1 detalhando as ações realizadas.

De acordo com o apresentado na Figura 15 e Quadro 1 (ver item 4.2.2) foram realizadas algumas intervenções no córrego na tentativa de recuperá-lo e reduzir o principal impacto, que é a erosão e o carreamento de sedimento para seu curso. A Figura 25 mostra os processos erosivos e a contenção realizada. Diversos pontos das margens apresentaram situação semelhante, sendo executado ainda plantio de gramíneas, para auxiliar na contenção das margens e evitar deslizamentos de sedimentos e processos erosivos (Figura 26). Em seguida foi executado a instalação do gabião (Figura 27 e 28), necessário para conectar os trechos a montante e a jusante no ponto da antiga barragem, pois apresenta diferença de topografia. Além disso, serve para drenagem de águas pluviais e contenção parcial das margens.

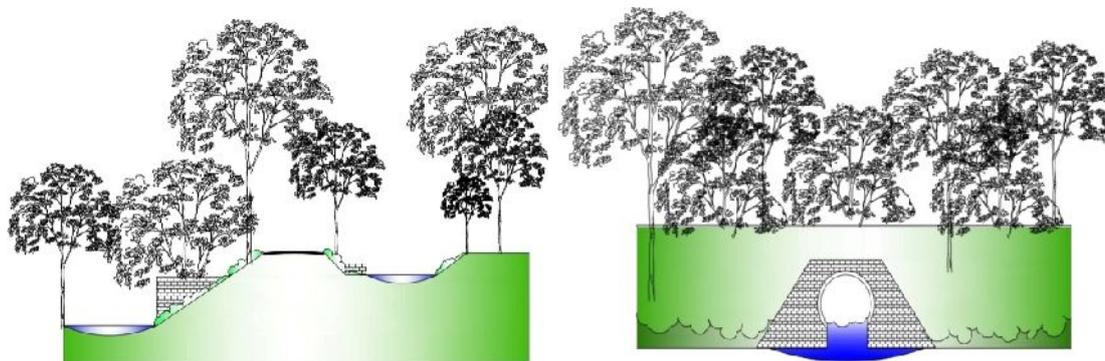
Figura 16 - Esquema de gabião.

Cabe ressaltar que foi necessário para conectar os trechos a montante e a jusante da antiga barragem, que apresenta diferença de topografia a execução do gabião (Figura 16). Os plantios realizados para recuperar a APP foram realizados seguindo a resolução SMA 032/2014 (SÃO PAULO, 2014).

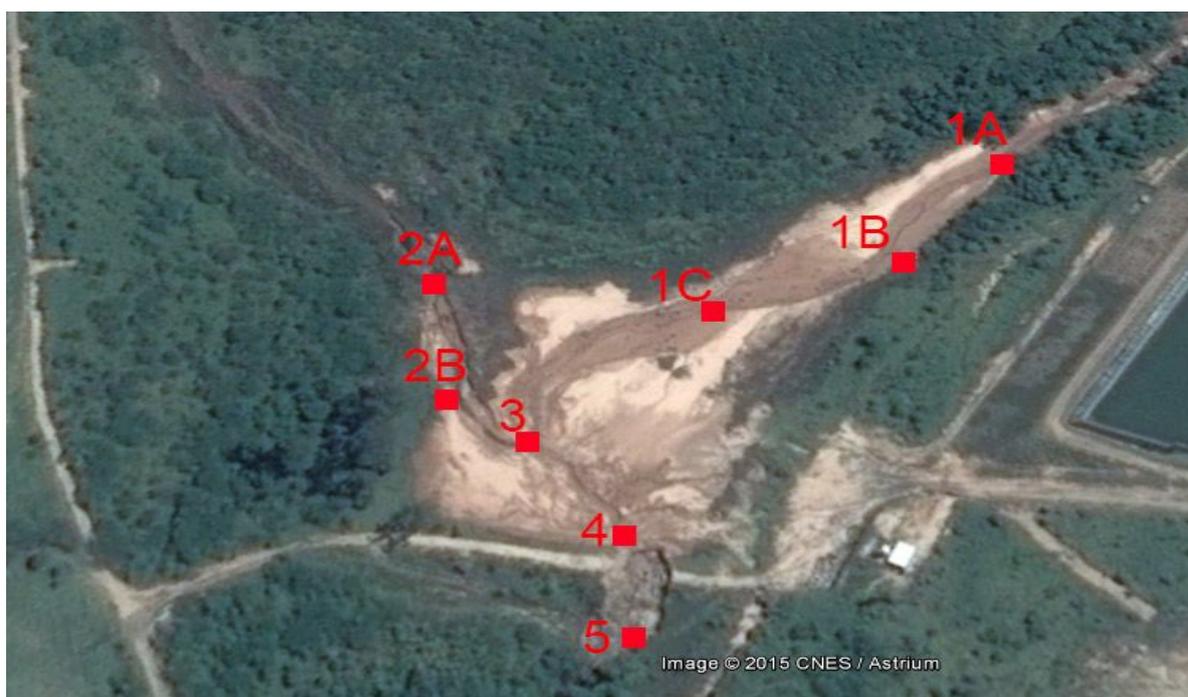
Figura 17 - Pontos de amostragem utilizados para avaliação.

A fim de avaliar o estado de conservação do riacho bem como verificar a influência das medidas adotadas para a restauração do córrego, foi utilizado o protocolo de avaliação rápida adaptado de Callisto, Moretti e Goulart (2001) em 9 campanhas de amostragem (setembro, outubro, novembro e dezembro de 2014, março, junho e dezembro de 2015 e fevereiro e março de 2016). A avaliação se deu pela caracterização dos pontos de amostragem (Quadro 2 e Figura 17), atribuindo valores às características físicas do ecossistema, tais como tipo de substrato, impactos como erosão, assoreamento, estado da mata ciliar e cobertura vegetal (Figura 18 e Quadro 3). O somatório dos valores de cada atributo reflete o nível de preservação do trecho do riacho, sendo considerados impactados trechos com pontuações entre 0-40, alterados trechos com valores entre 41-60 e naturais trechos com somatórios acima de 61 pontos.

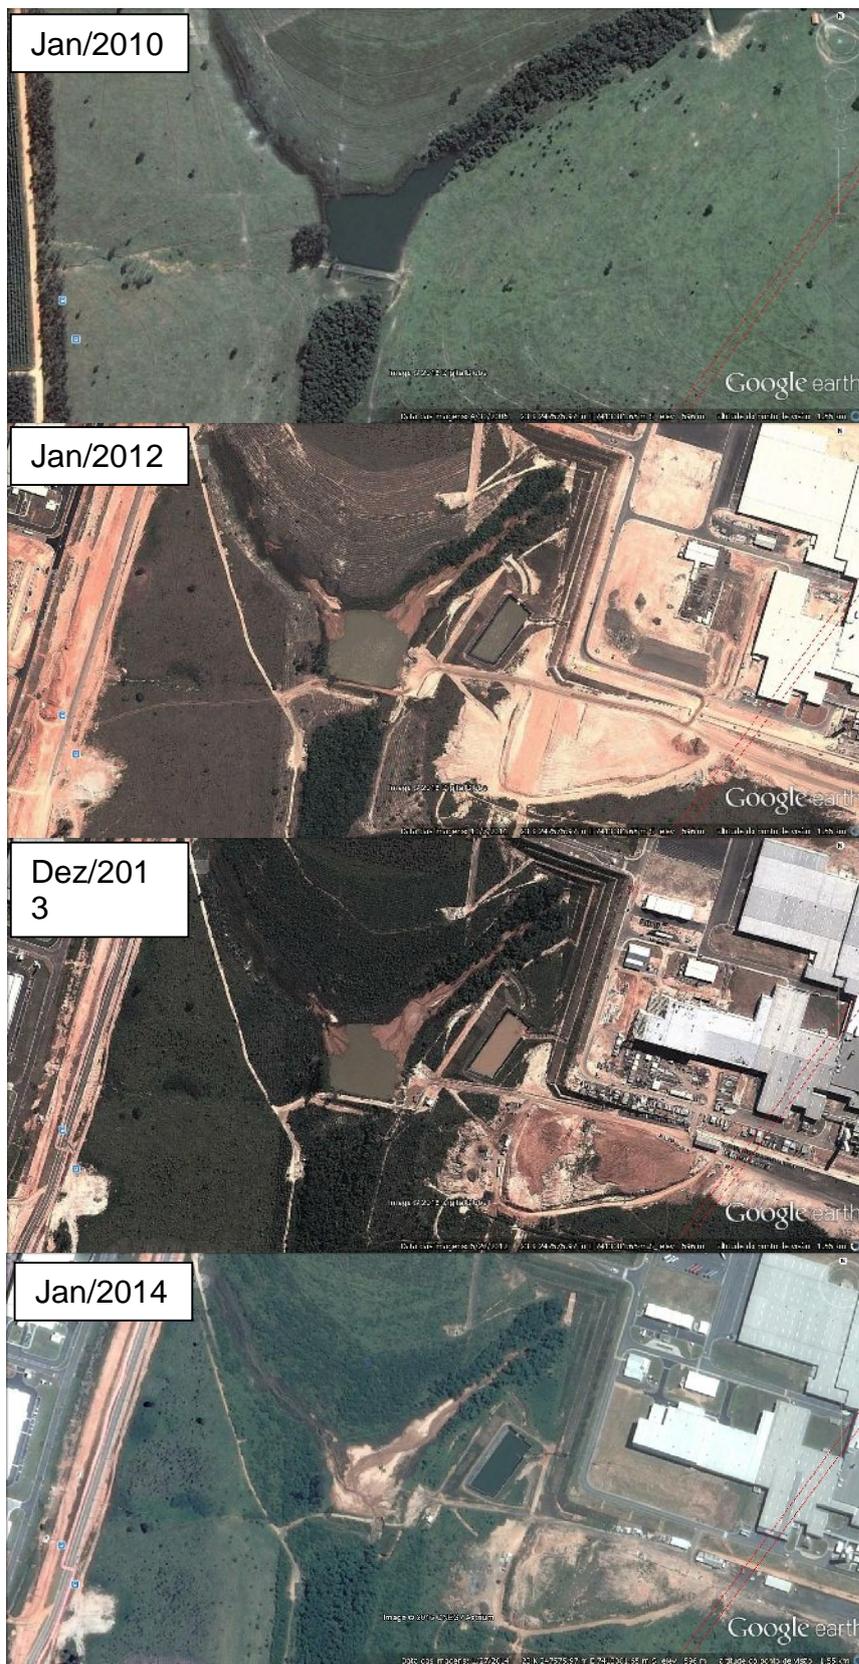
Figura 19 - Vista aérea do córrego da Campininha em diferentes anos mostrando as transformações ao longo do tempo.

Desde o período anterior a 2010, a área em questão já se encontrava impactada devido ao barramento do córrego, remoção da mata ciliar, introdução de espécies exóticas da fauna aquática, entre outros como pode ser verificado na imagem de janeiro / 2010 (Figura 19). Em 2012, iniciaram-se as atividades de infraestrutura de inúmeras instalações industriais e duplicação da avenida Itavuvu, através de intensa movimentação de terra, causou o carreamento de sedimentos para o córrego, levando ao seu assoreamento e dos trechos a jusante (Figura 19), imagens janeiro de 2012 e dezembro de 2013. No fim de 2013 e início de 2014, o contínuo carreamento de sedimentos, a falta de manutenção da barragem com a forte precipitação da época resultou na ruptura da barragem e o desaparecimento do lago (Figura 19, janeiro de 2014).

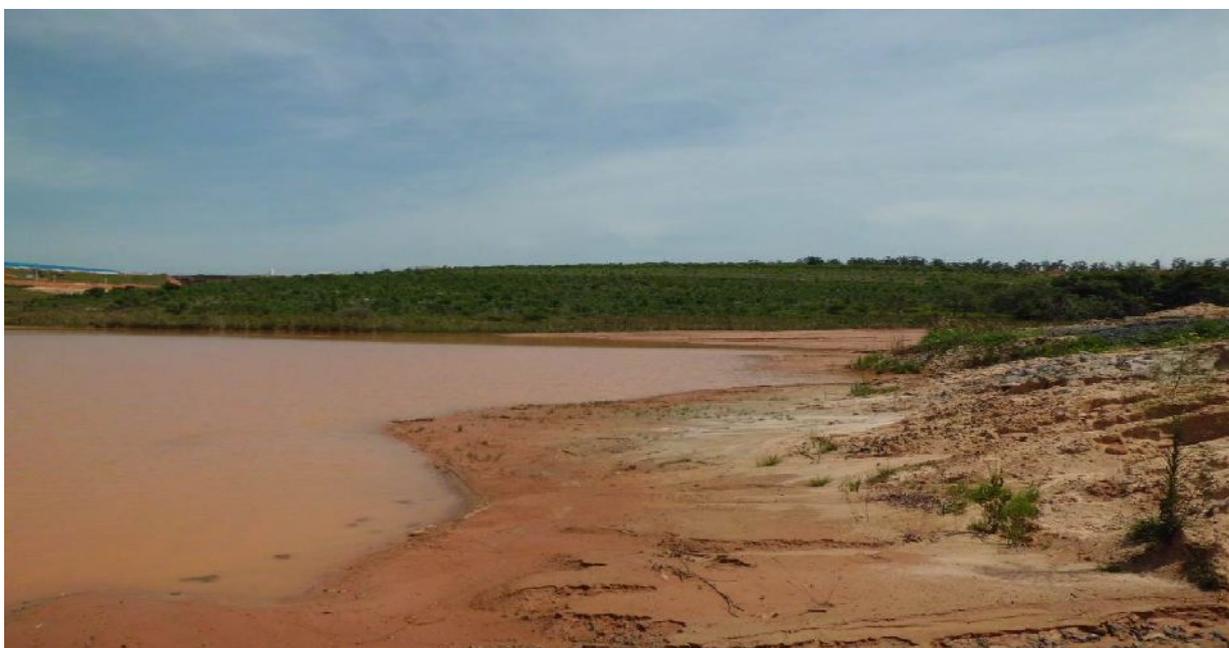
Anterior à ruptura da barragem, o lago apresentava-se com depósitos de sedimentos, as margens e a vegetação ripária inexistente (Figura 20). A mata ripária foi removida e substituída por gramíneas (Figura 21), além do plantio de eucalipto, em alguns trechos.

Figura 20 - Lago formado pelo barramento do córrego e margem assoreada.

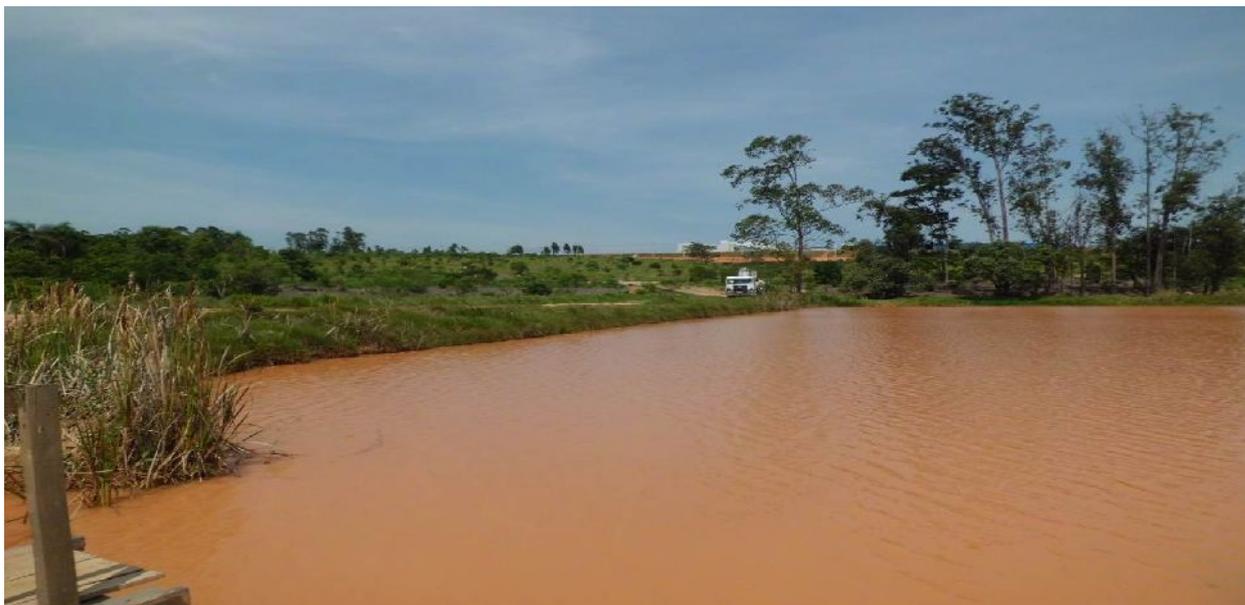
Figura 21 - Foto mostrando as margens.

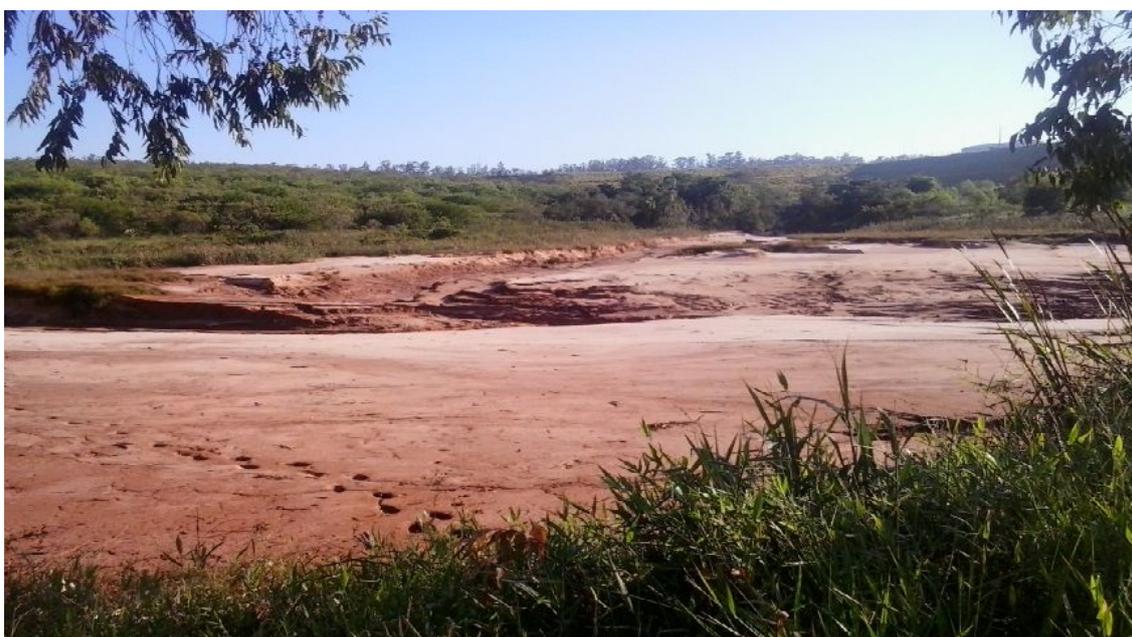
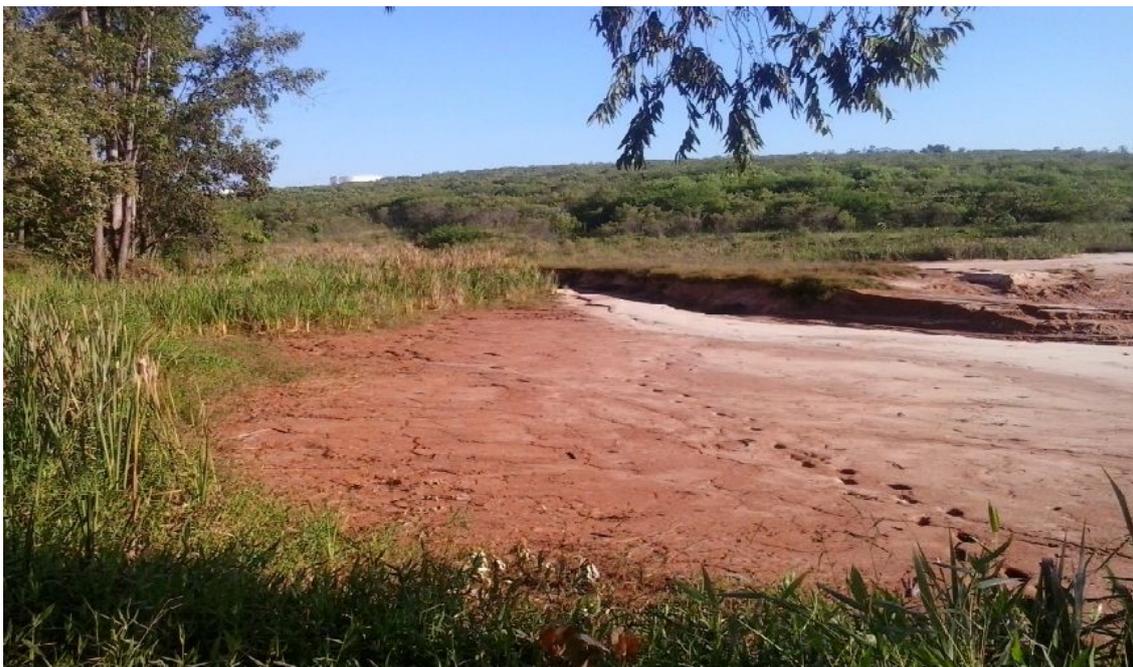
Após a ruptura da barragem, o lago foi suprimido (Figuras 22 e 23) desaparecendo o ecossistema lântico com a sua biota. A Figura 24 mostra as águas do córrego correndo por onde era o lago. Deve ser ressaltado o impacto do ocorrido na comunidade. Além disso, grande quantidade de sedimento depositado no lago foi transportada rio abaixo, ocasionando intenso assoreamento e impacto à comunidade nesses trechos. Diante do exposto foi imprescindível a execução e implantação do projeto de restauração do córrego.

Figura 22 - Imagens do lago após ruptura da barragem, em 2014.

Figura 23 - Imagens do lago após ruptura da barragem em 2014.

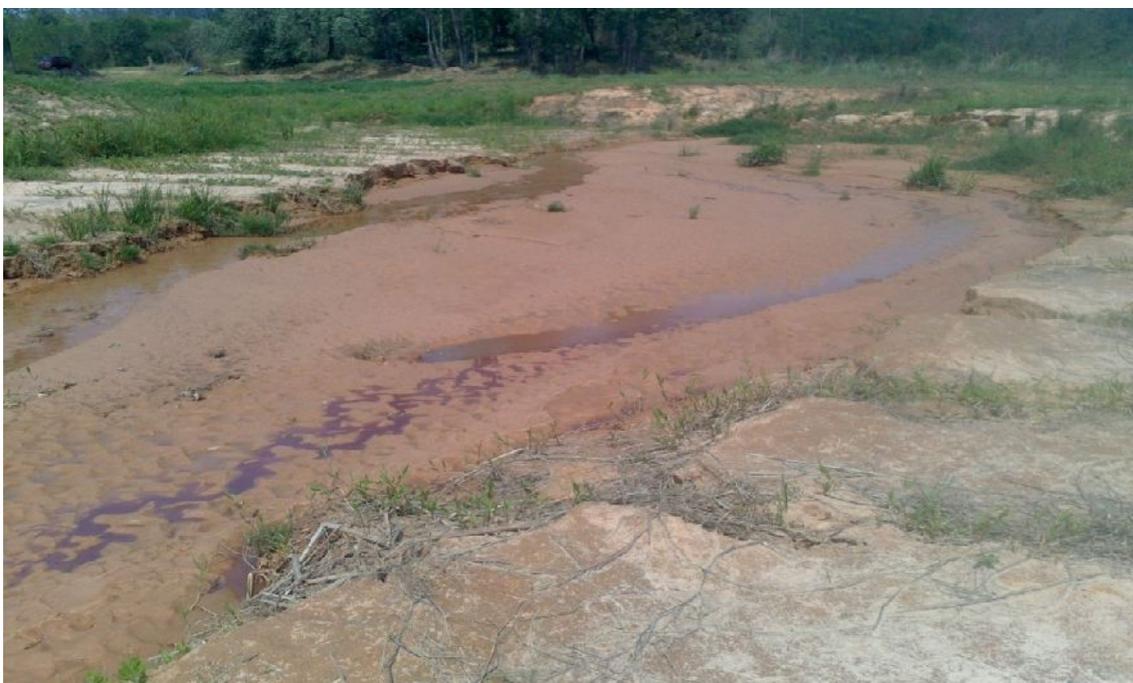
Figura 24 - Leito do córrego após a ruptura da barragem em 2014.

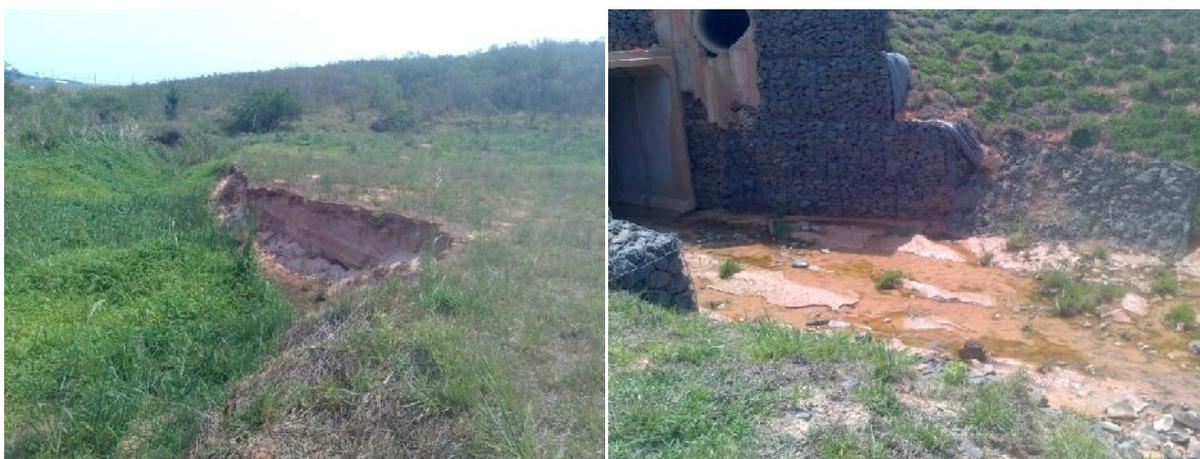
Figura 25 - Imagens de trecho erosivo e a contenção realizada, setembro de 2014.

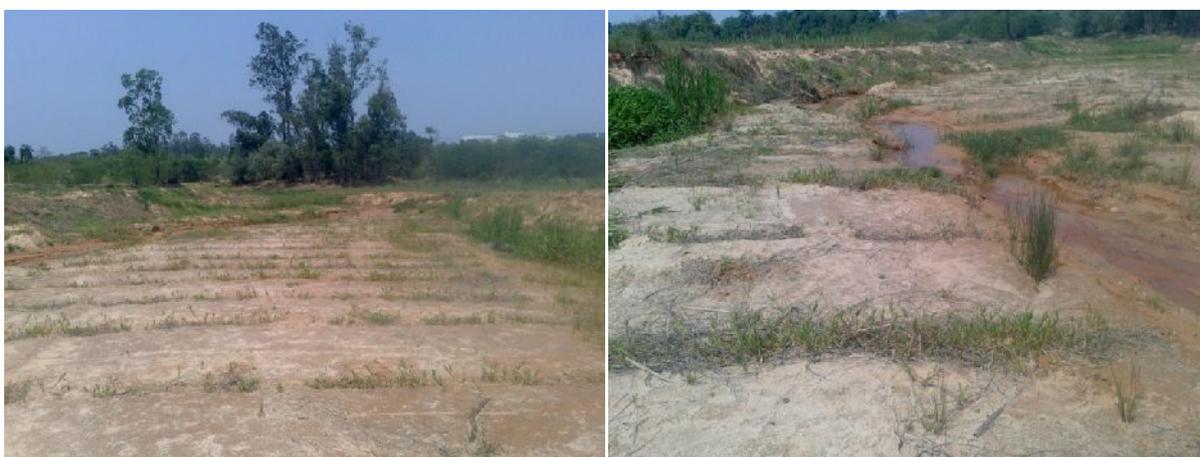
Figura 26 - Imagens de trechos erosivos e plantio de gramíneas em setembro de 2014.

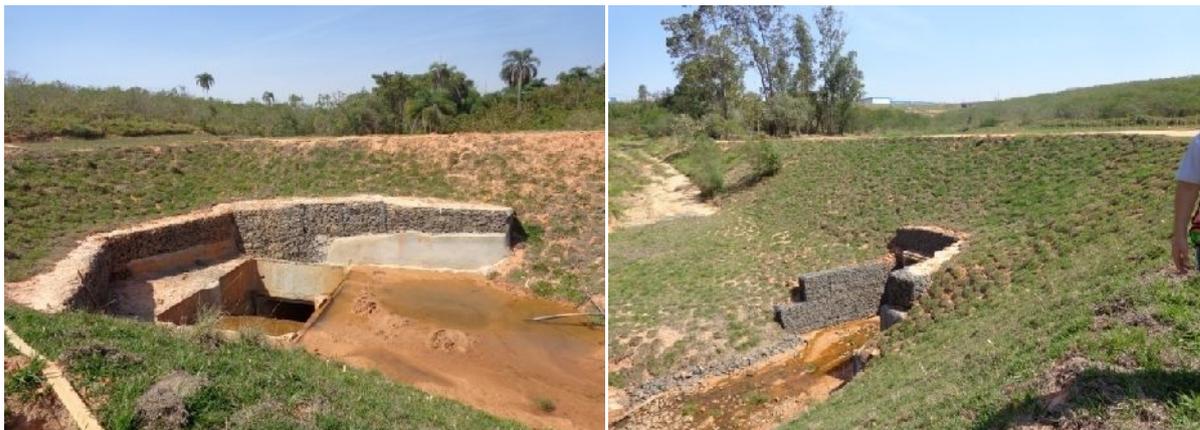
Figura 27 - Gabião em outubro de 2014.

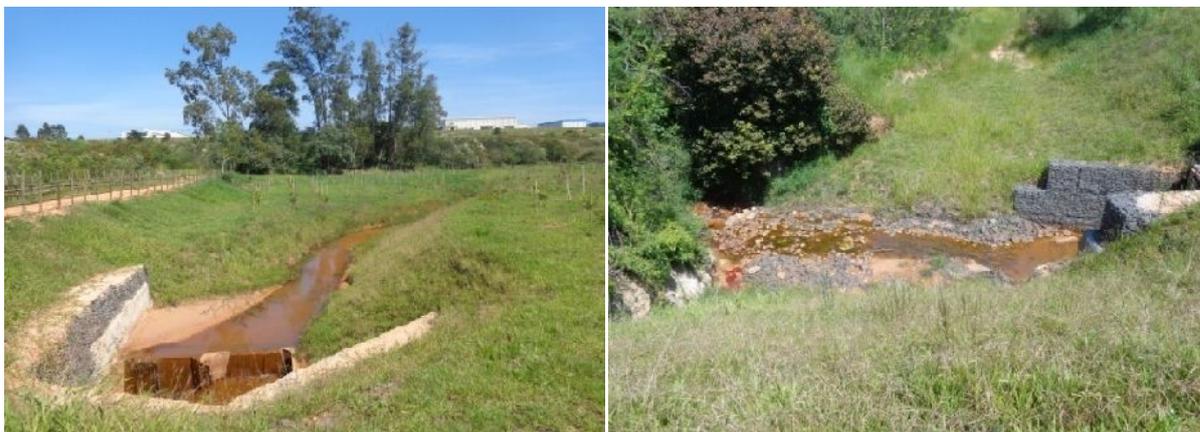
Figura 28 - Gabião em março de 2015.

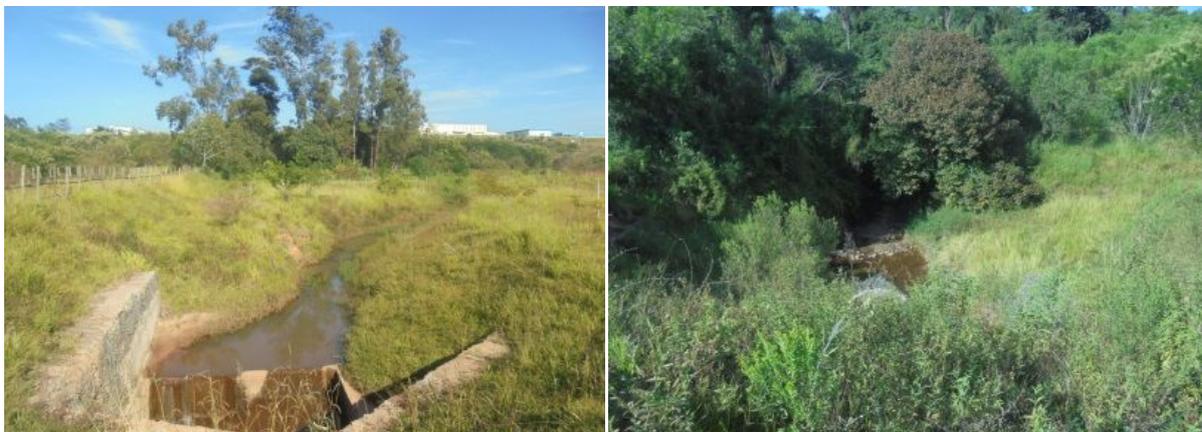
Em 2016, a utilização destes sistemas (Figura 29), favoreceu e propiciou a reabilitação e os aspectos funcionais dos sistemas lóticos, conseguindo alcançar a funcionalidade ecológica dentro da unidade física. Após as intervenções físicas foi executado o reflorestamento da APP com o plantio de espécies nativas (Figura 30). Este plantio baseou-se na Resolução SMA 032/2014 (SÃO PAULO (Estado), 2014). Esta Resolução estabelece diretrizes e orientações para a elaboração, execução e monitoramento de Projetos de Restauração Ecológica no Estado de São Paulo, além de critérios e parâmetros para avaliar seus resultados e atestar sua conclusão.

Figura 29 - Gabião nos pontos 4 e 5 respectivamente

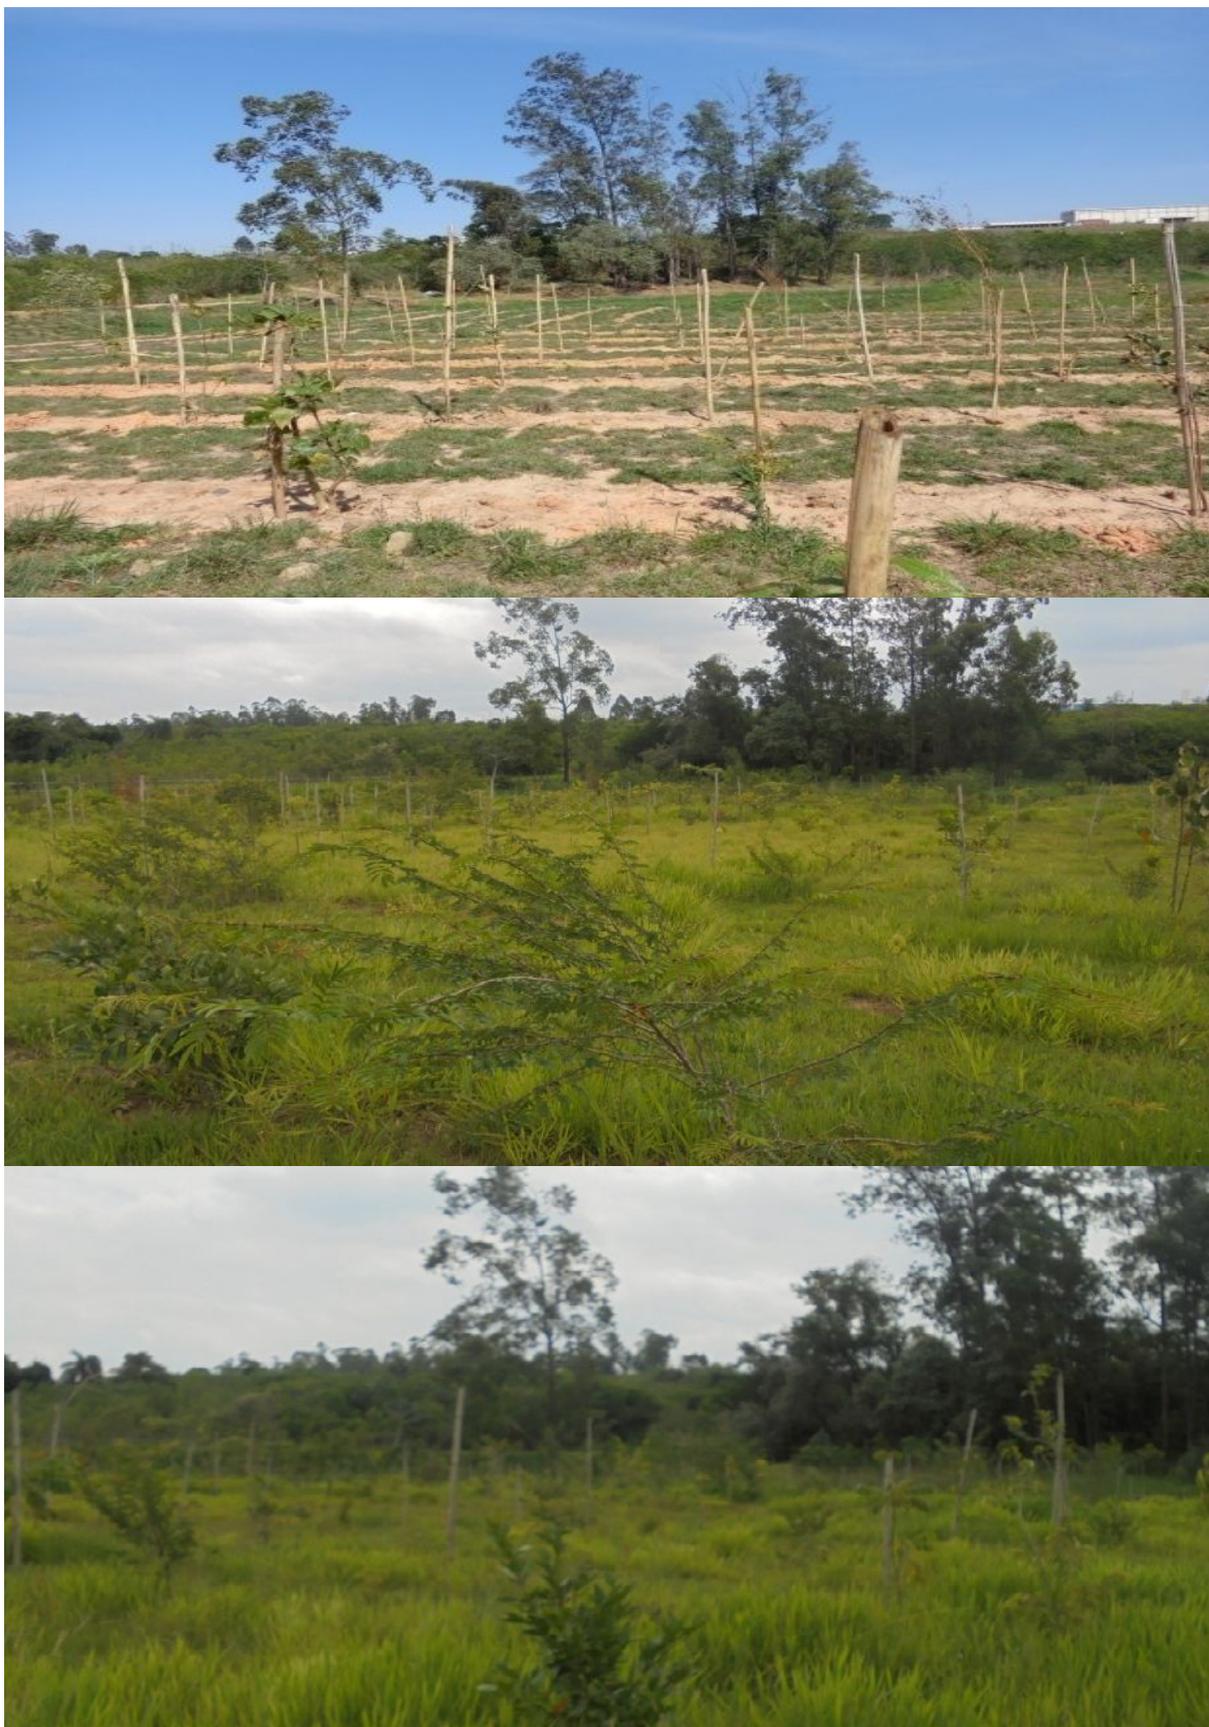
Figura 30 - Imagens de plantio de espécies nativas, em outubro de 2014, outubro de 2015 e maio de 2016 respectivamente.

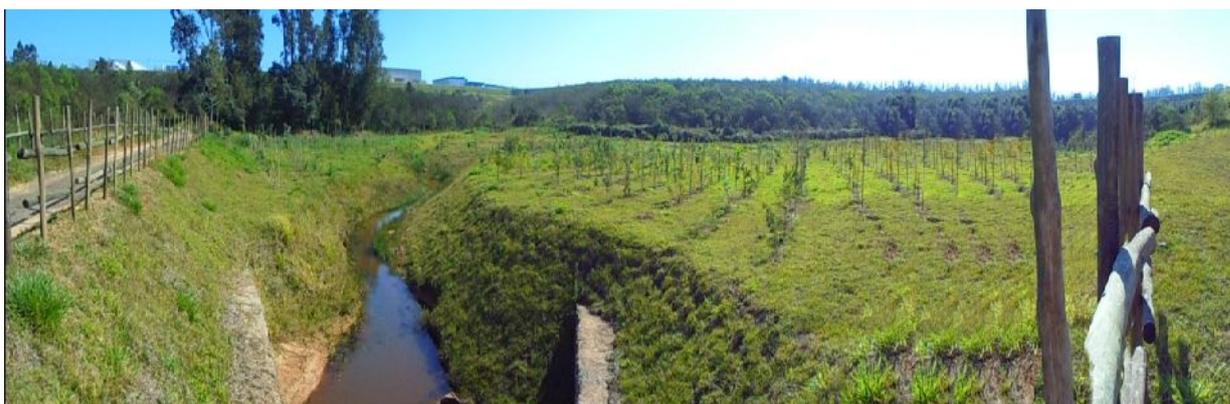
O projeto visou a implantação do reflorestamento de uma área de 14.460m² (Figura 31), onde o espaçamento adotado foi de 3,0 x 2,0 metros, com densidade de 1776 mudas / ha, ou seja, 2411 mudas, somando-se 10% para reposição de falhas, totalizando aproximadamente 2550 mudas que foram adquiridas. Ao todo foram plantadas 2550 mudas de 80 espécies.

Figura 31 - Imagens do plantio e do riacho em junho de 2015.
