UNIVERSIDADE DE SOROCABA
PRÓ-REITORIA ACADÊMICA
PROGRAMA DE PÓS-GRADUAÇÃO EM PROCESSOS
TECNOLÓGICOS E AMBIENTAIS

**A RESTAURAÇÃO ECOLÓGICA DE CÓRREGOS TROPICAIS:
ESTUDO DE CASO DO CÓRREGO DA CAMPININHA, SP, BRASIL**

Dissertação apresentada à Banca Examinadora do Programa de Pós-Graduação em Processos Tecnológicos e Ambientais da Universidade de Sorocaba, como exigência parcial para obtenção do título de Mestre.

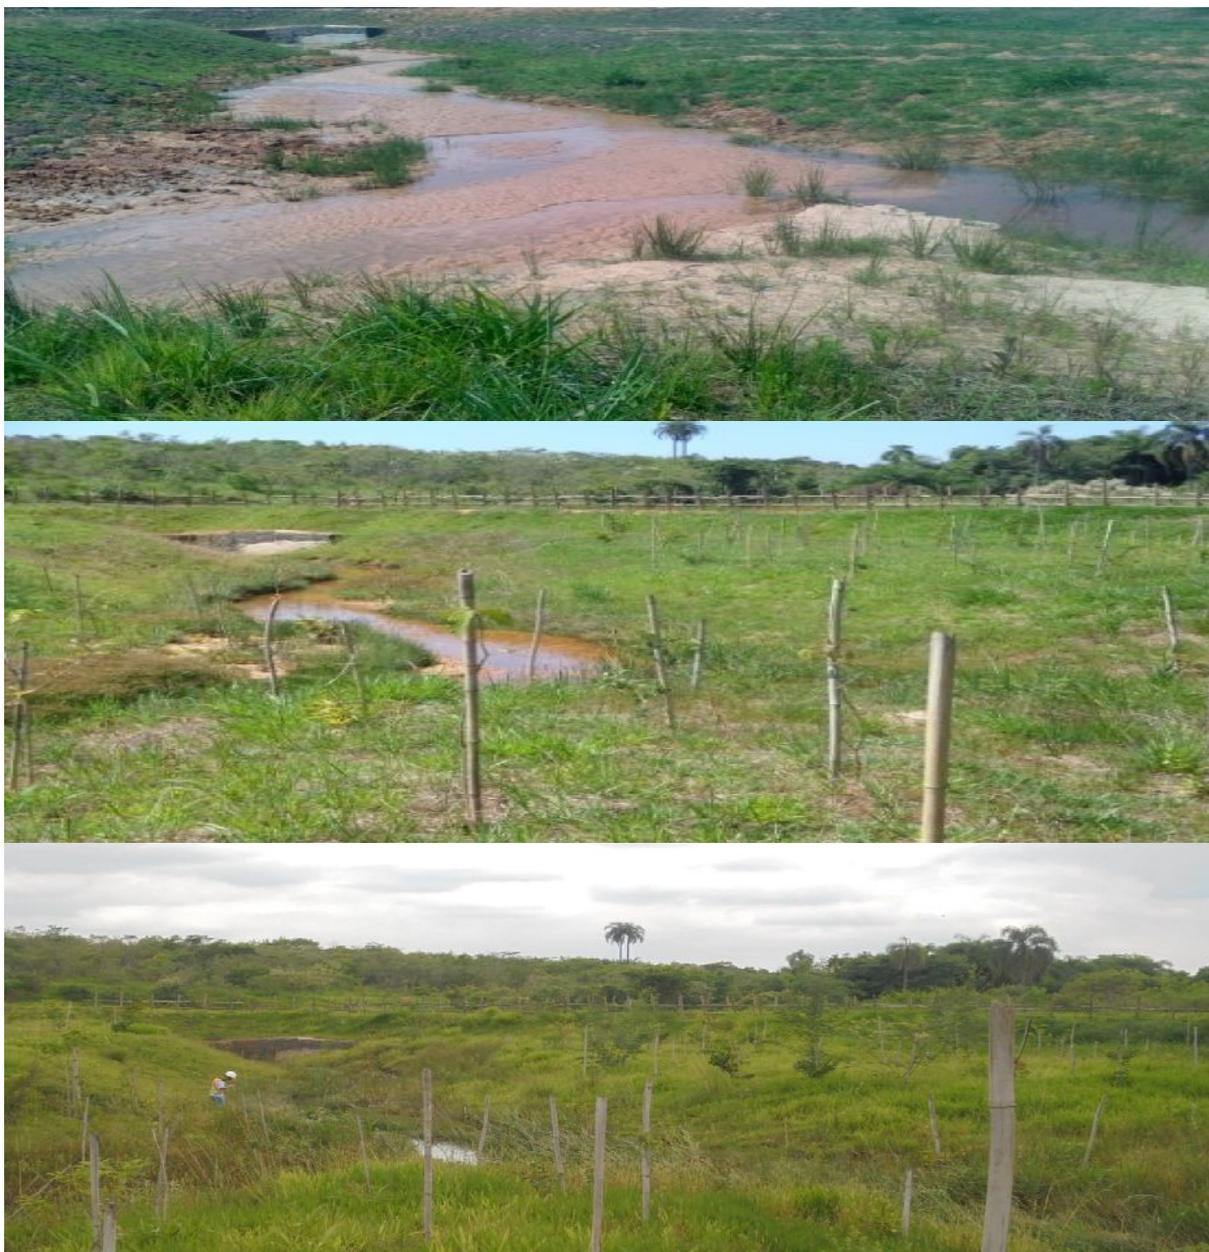
No início da implantação do projeto, em 2014, (Figura 32), observamos o assoreamento do leito, margens que não possuem vegetação, identificamos apenas a presença de gramíneas. Posteriormente, em 2015, observamos o resultado da estabilização das margens após o plantio de espécies nativas, onde as mudas encontravam-se com 50 cm de altura aproximadamente. Identifica-se também a melhoria significativa na qualidade da água, evidenciando o aumento da largura e profundidade do leito. Em 2016, o plantio de espécies nativas foi realizado, juntamente com a estabilização das margens, a regeneração natural se intensificou, principalmente pela presença de herbáceas e arbustos e o crescimento das mudas plantadas. Na qualidade das águas, denota-se considerável melhoria da vazão das águas, relacionadas a profundidade e largura do leito, assim como o surgimento de macroinvertebrados bentônicos.

Figura 32 - Evolução das intervenções realizadas considerando respectivamente o início em 2014, dezembro de 2015 e março de 2016.

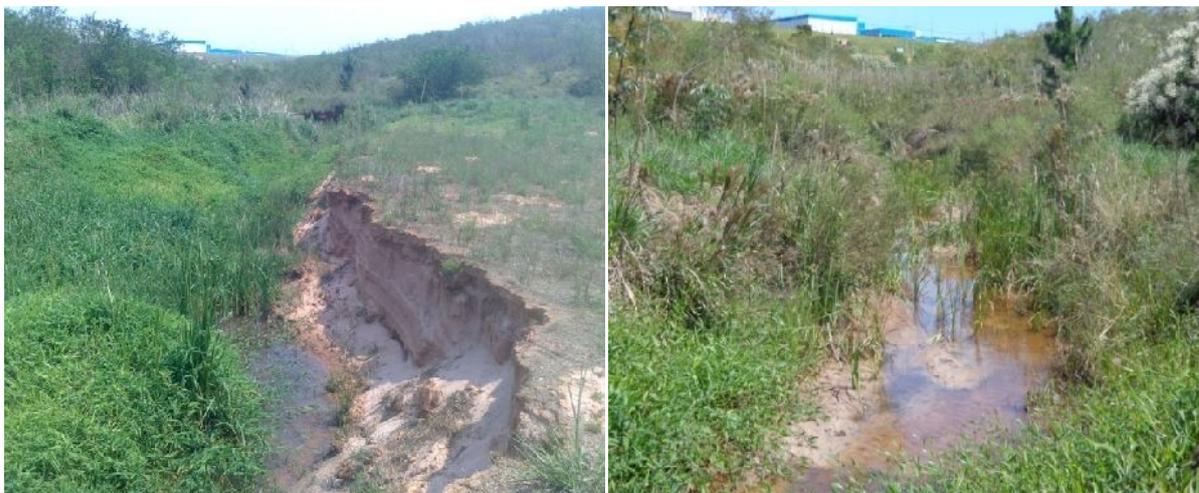
No ponto 2B, antigo trecho de deslizamento e erosão (Figura 33) em junho de 2015, percebe-se as que margens deste trecho foram estabilizadas, devido ao plantio das gramíneas e do capim. Neste local, também é possível identificar surgimento fitoplânctons e matéria orgânica no ecossistema aquático.

Figura 33 - Trecho evidenciando os diferentes habitats sendo formados.

As Figuras 33 e 34 abaixo mostram fotos com o surgimento de habitats importante para a fauna, além do aumento da heterogeneidade ambiental do córrego e de sua APP.

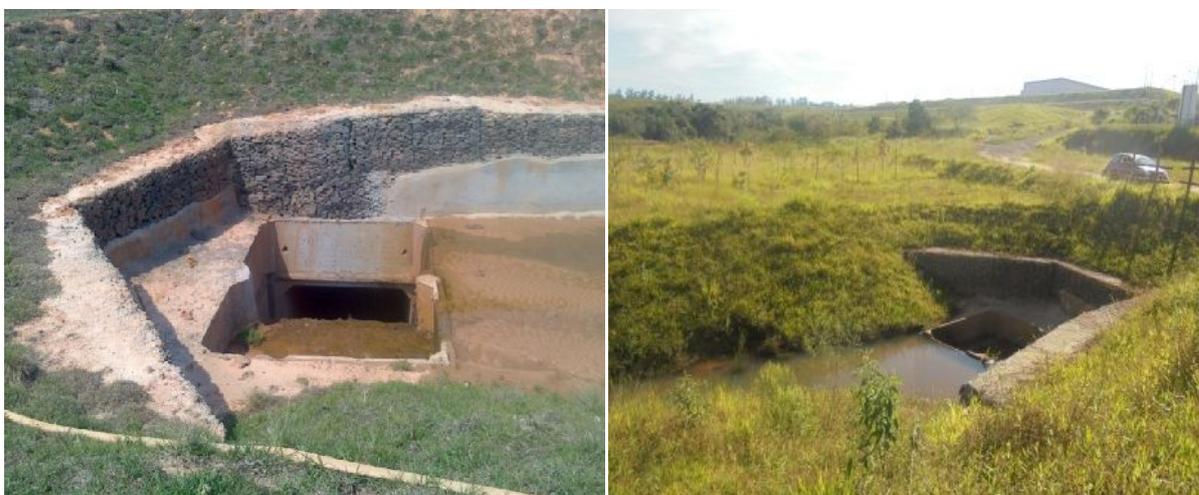
O gabião no ponto 4 (Figura 34) teve suas margens estabilizadas, percebe-se que neste trecho que o plantio de espécies nativas, favoreceu a recuperação do solo e o aumento do volume das águas.

Figura 34 - Estabilização das margens e fluxo hídrico.

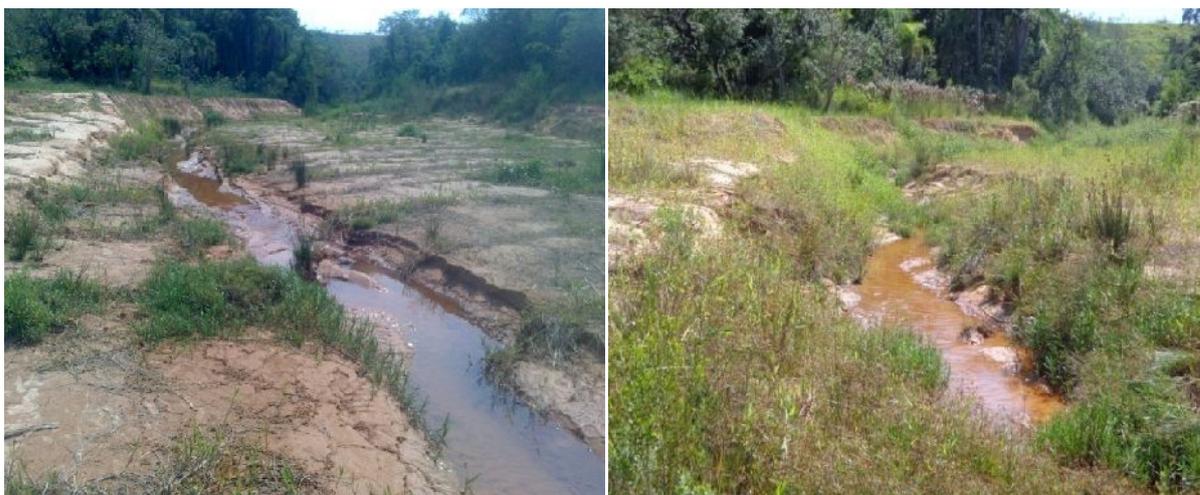
O ponto 1A, (Figura 35) verifica-se a efetiva melhoria do hábitat, devido ao plantio das espécies nativas, eliminando o solo assoreado e aumentando o fluxo e volume das águas.

Figura 35 - Estabilização das margens e aumento do fluxo hídrico.

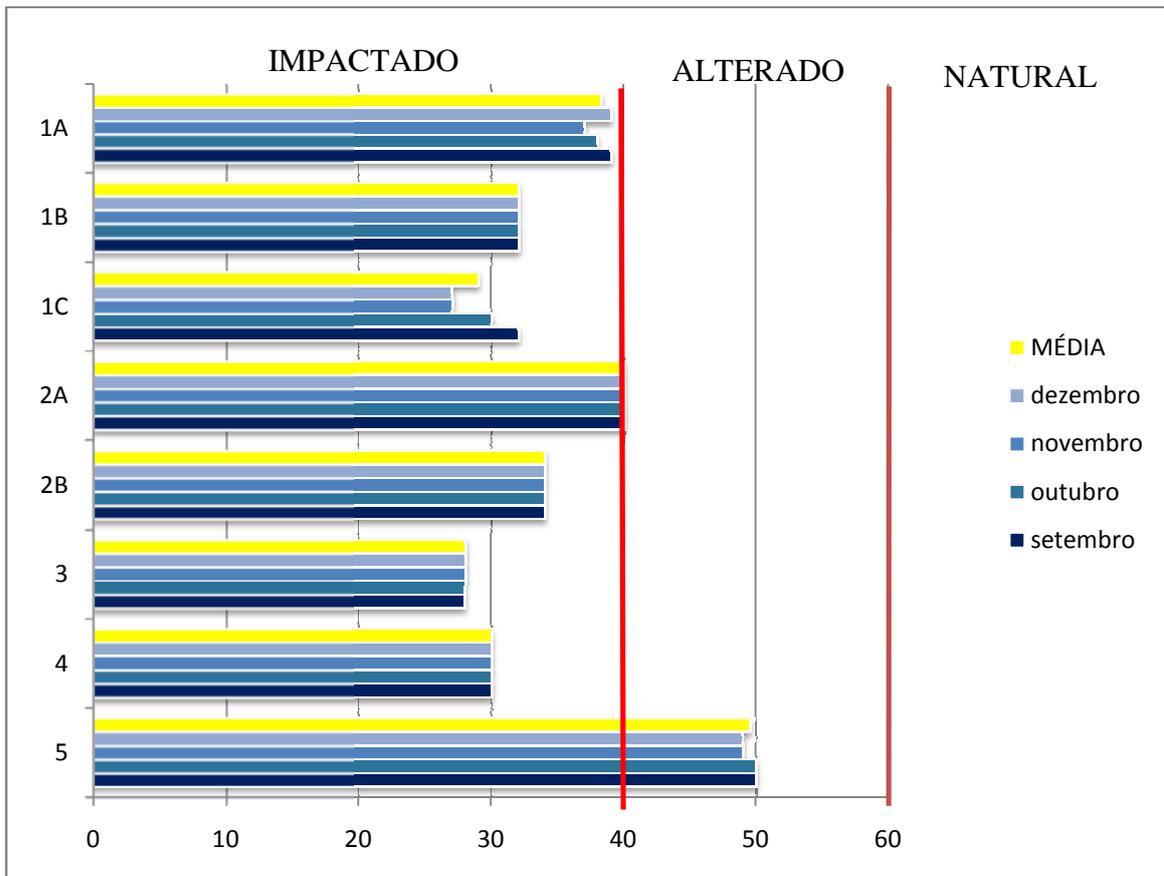
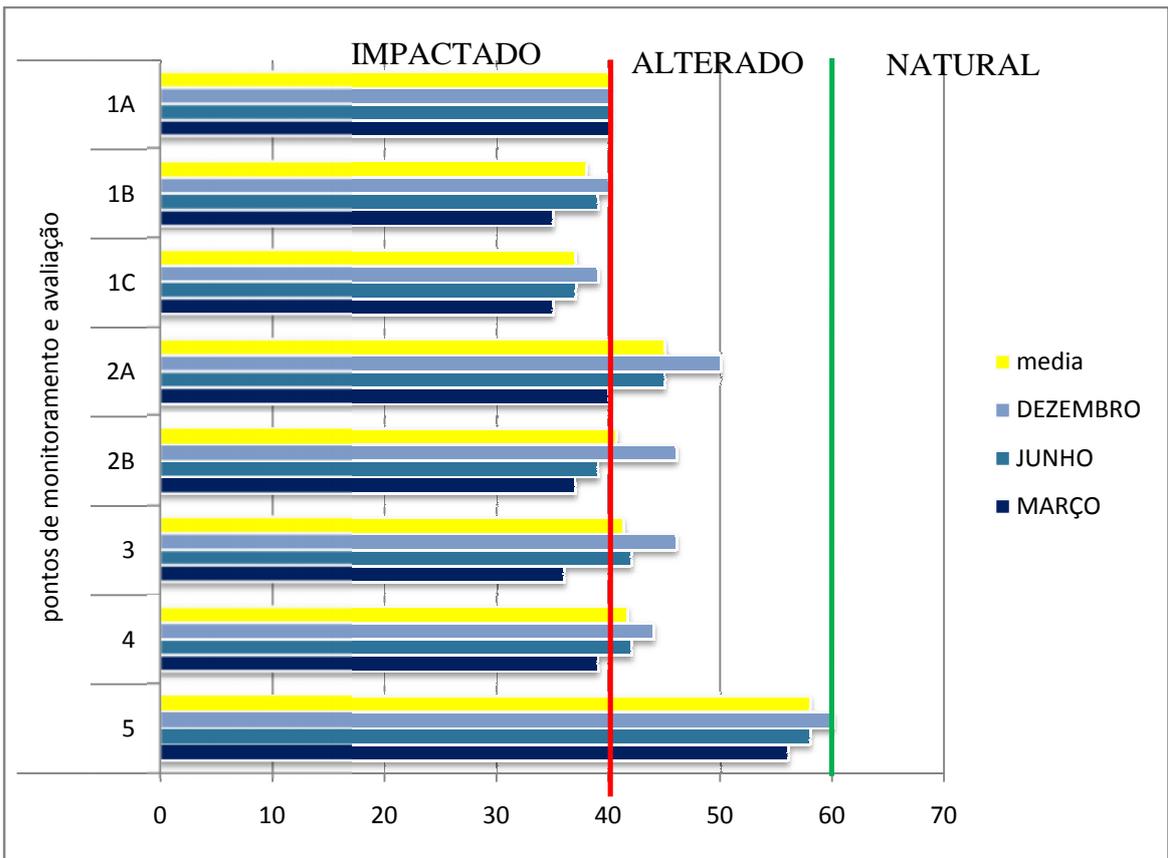
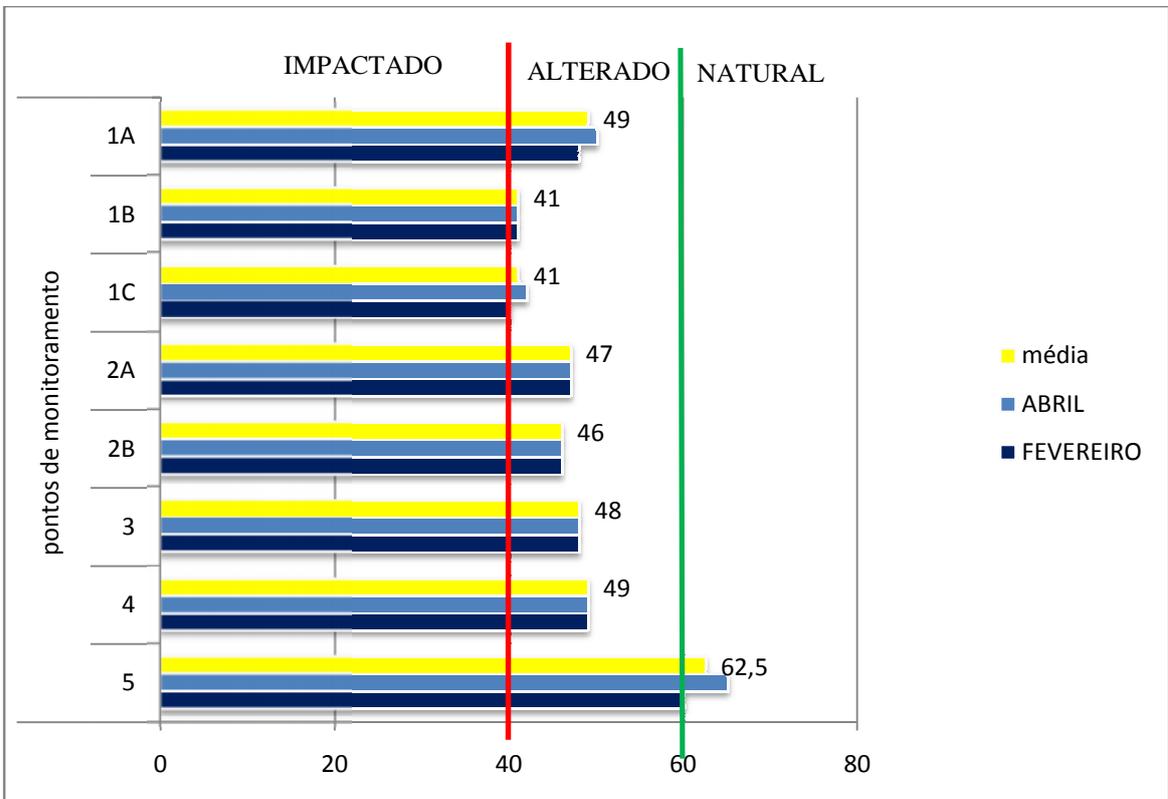
Figura 36 - Médias dos parâmetros avaliados durante os anos de 2014, 2015 e 2016.

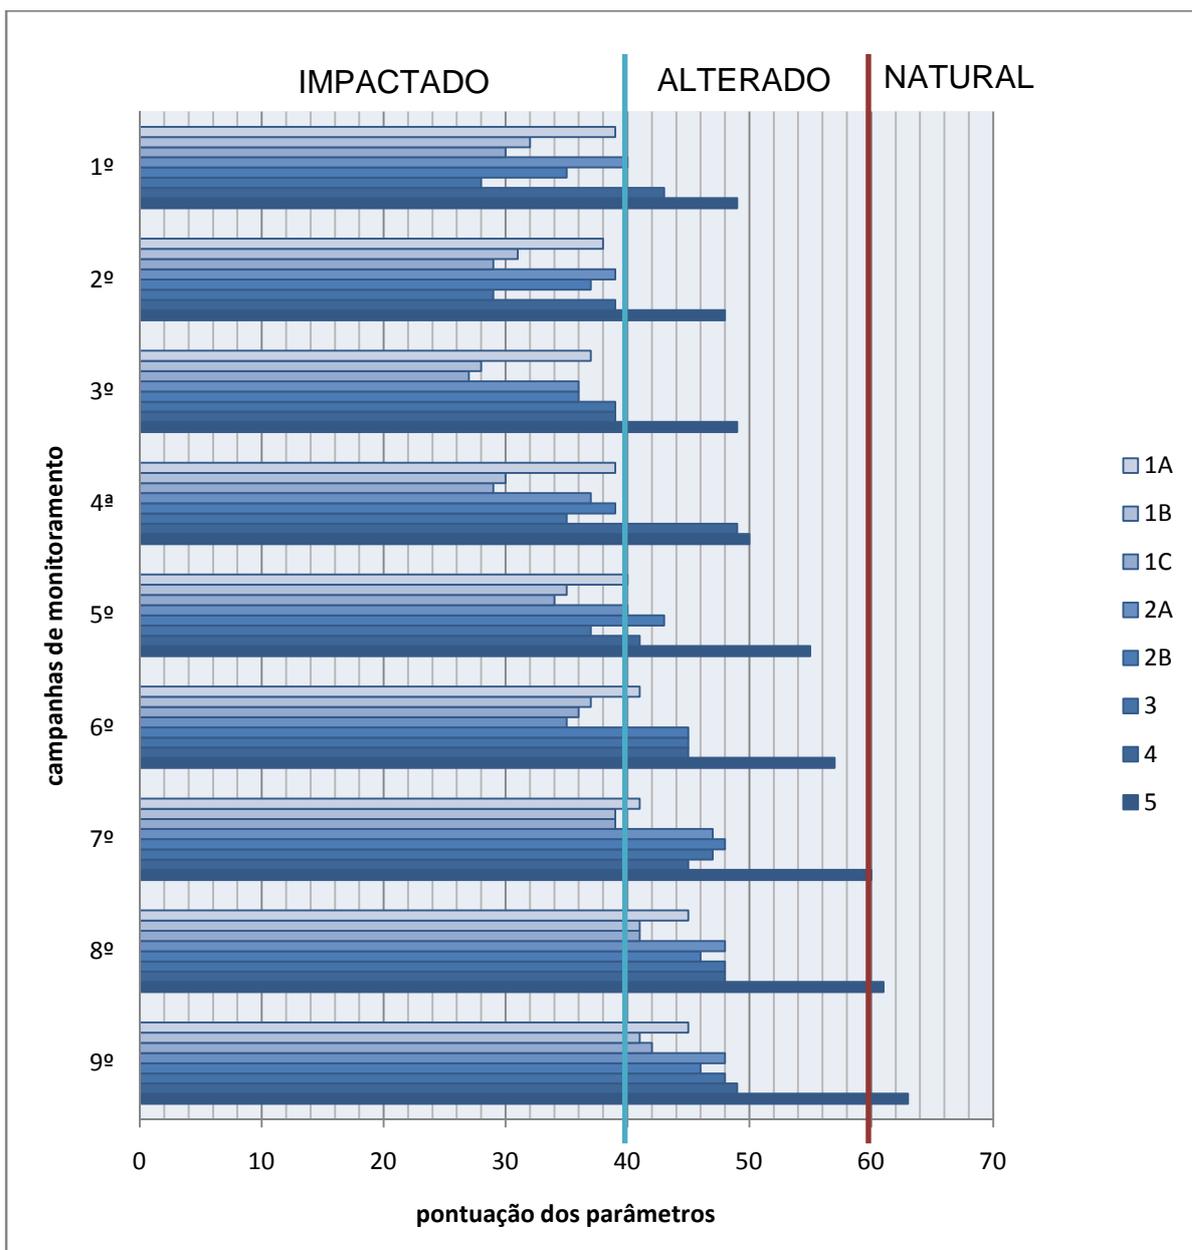
Figura 37 - Pontuação dos parâmetros avaliados.

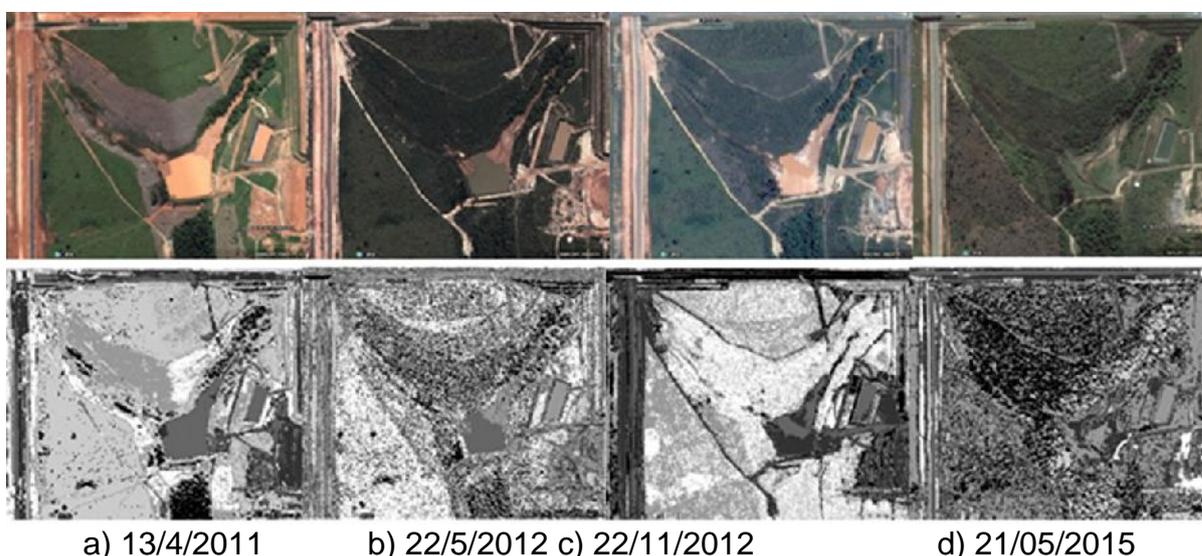
Através da análise de resultados de imagens aéreas (Figura 38), a partir da interpretação e da segmentação por pixels formando agrupamentos por cores, verificou-se o aumento da área vegetada, incluindo a regeneração natural (gramíneas e arbustos), além dos plantios realizados, resultado este obtido a partir das intervenções na APP. O Quadro 5 apresenta os resultados das 4 imagens analisadas, com datas diferentes, onde pode-se observar a evolução da área estudada, principalmente no que se refere a APP. A partir da coloração na escala tonal de branco até preto identificamos os seguintes resultados:

Figura 38 - Imagens originais (superior) e resultado da segmentação (embaixo).
