**UNIVERSIDADE DE SOROCABA
PRÓ-REITORIA ACADÊMICA
PROCESSOS TECNOLÓGICOS E AMBIENTAIS**

**RELATÓRIO TÉCNICO SOBRE A RECUPERAÇÃO AMBIENTAL EM
ÁREA CONTENDO AREIA DE FUNDIÇÃO**

**Sorocaba/SP
2018**

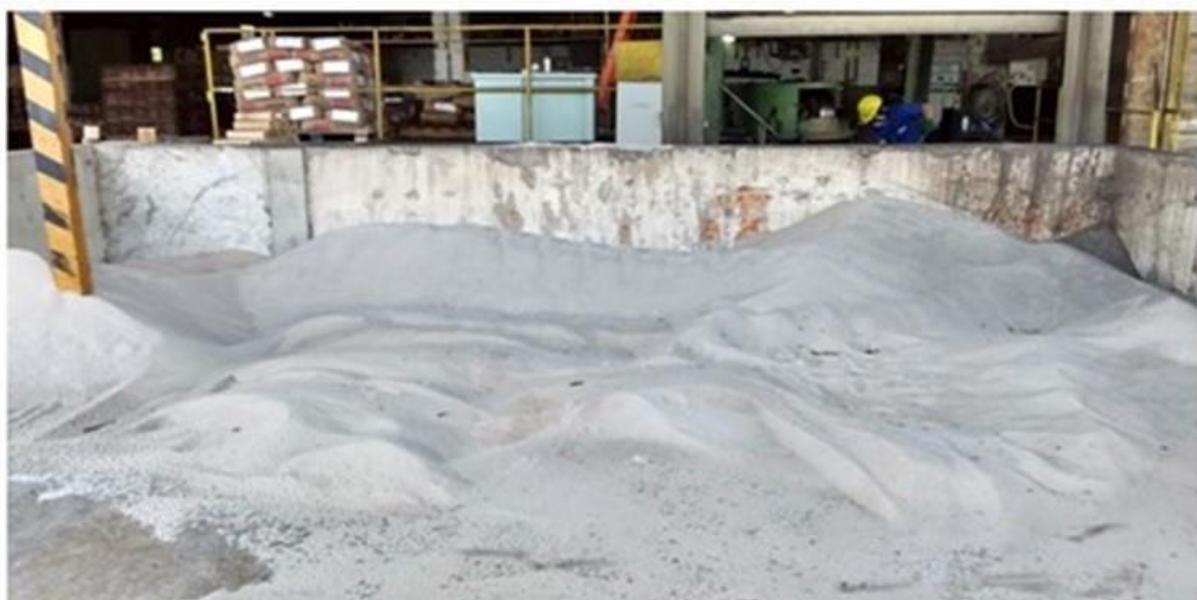
Figura 1 – Depósito de areia verde – com argila

O principal componente da areia utilizada na moldagem nas fundições é um material mineral, sem consideração de composição química, com granulometria que varia de 2mm a 5mm, conhecido como “areia verde”. Segundo a ABIFA (1999), a areia verde tem como principal aglomerante a argila. (Figura 1).

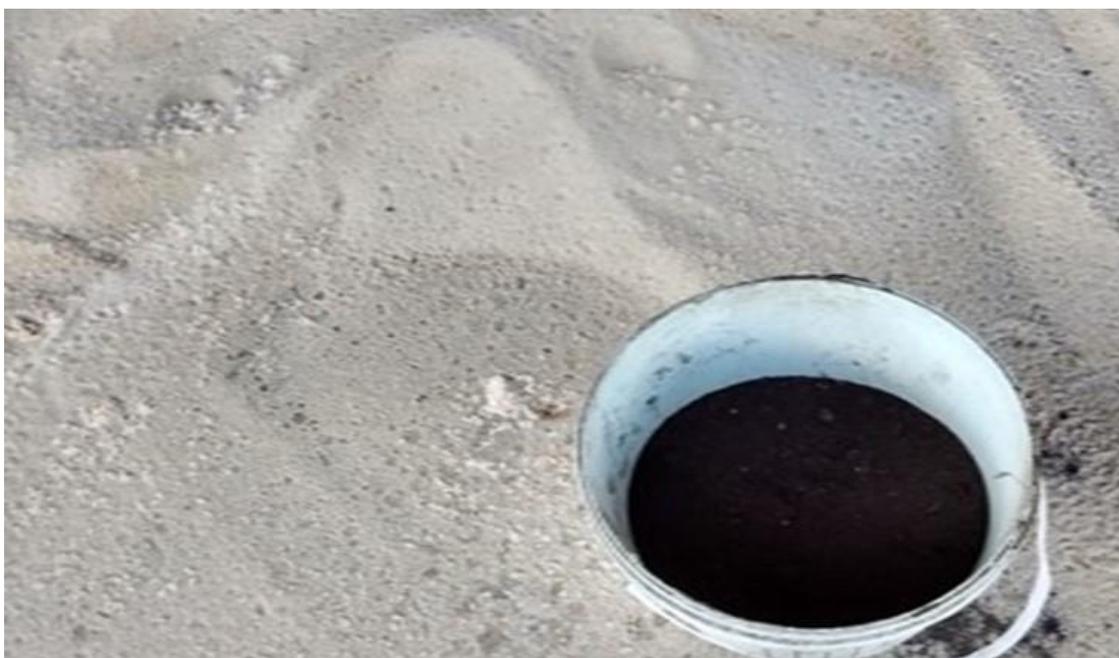
Figura 2 - Comparação entre a areia verde (de cor branca) e a areia de fundição (de cor preta)

A Figura 2 evidencia a diferença entre a areia verde (de cor branca, somente misturada com argila, terra e areia) e a areia de fundição, de cor preta (depositada no balde).

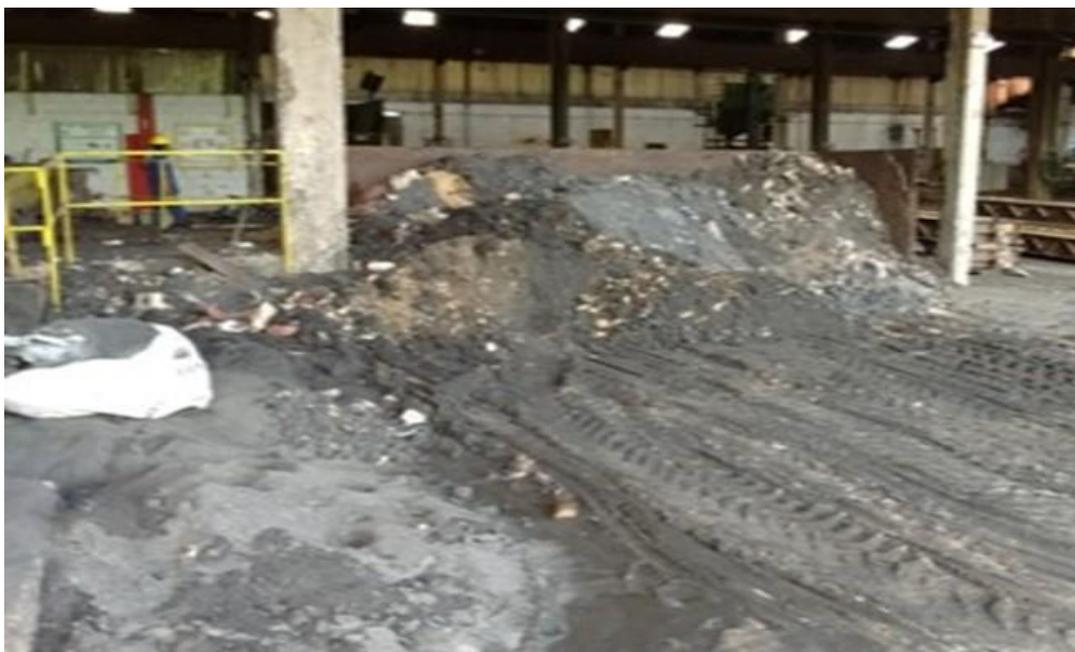
Figura 3 – Resíduos de areia de fundição

areia de fundição e as possíveis soluções são motivados por fatores de ordem social, econômica e ambiental. Atualmente, o gerenciamento de resíduos de areias de fundição (Figura 3) vem sendo alvo de controle por parte de órgãos ambientais públicos.

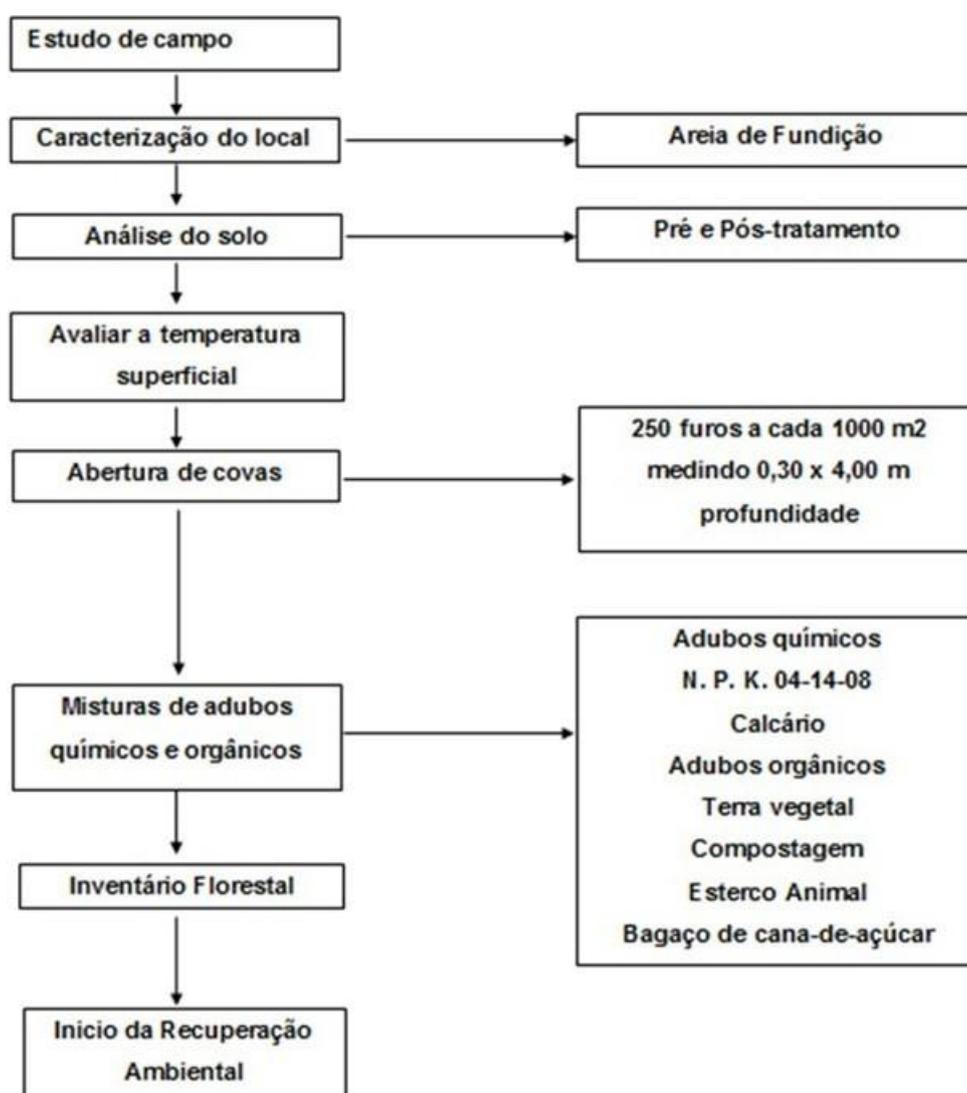
Figura 4 - Fluxograma de trabalho de recuperação ambiental

Para melhor visualização das etapas do trabalho, foi realizado um fluxograma (Figura 4) que descreve por etapas do trabalho de recuperação realizado na empresa.

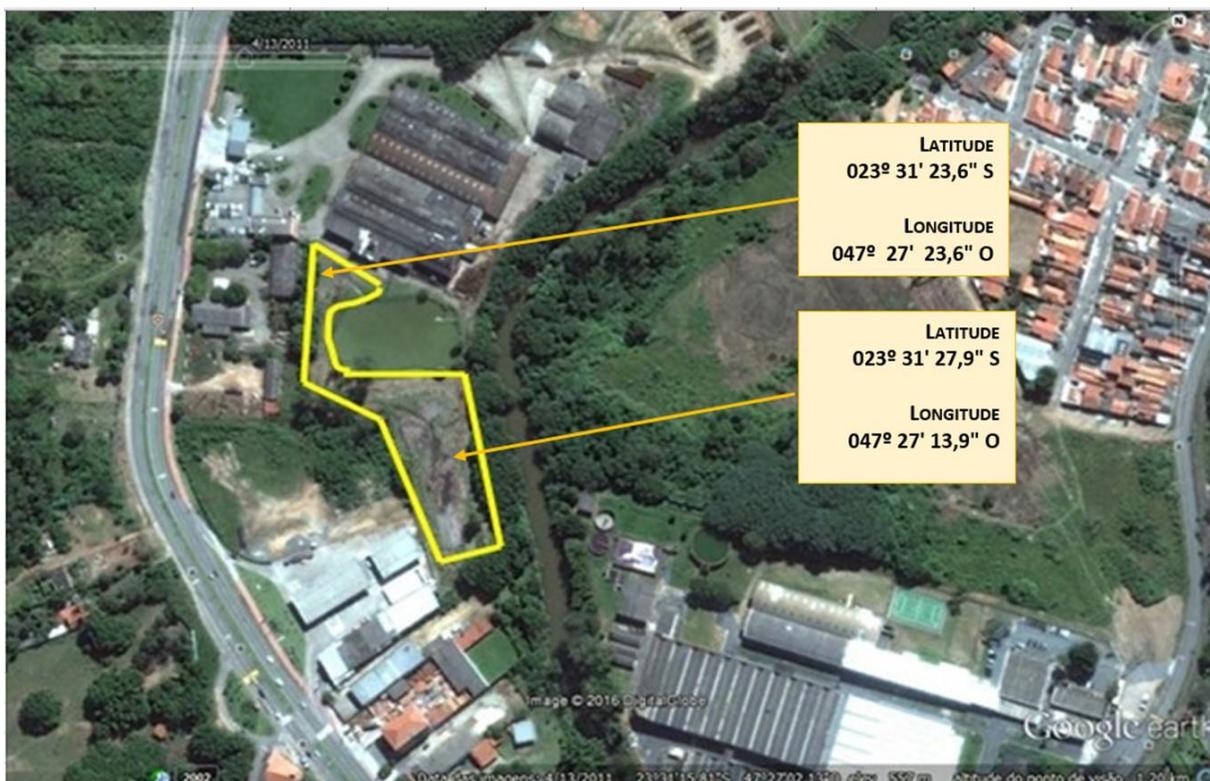
Figura 5 - Delimitação da área destinada à recuperação ambiental

Na área de 6.000m², destinada à recuperação ambiental (Figura 5), foram estabelecidas as medidas a serem tomadas para o tratamento do solo de maneira adequada, seguindo a legislação ambiental vigente, como as resoluções do CONAMA, SMA e ABNT.

Nota: Recuperação ambiental (área destaca em amarelo – 6.000m²)

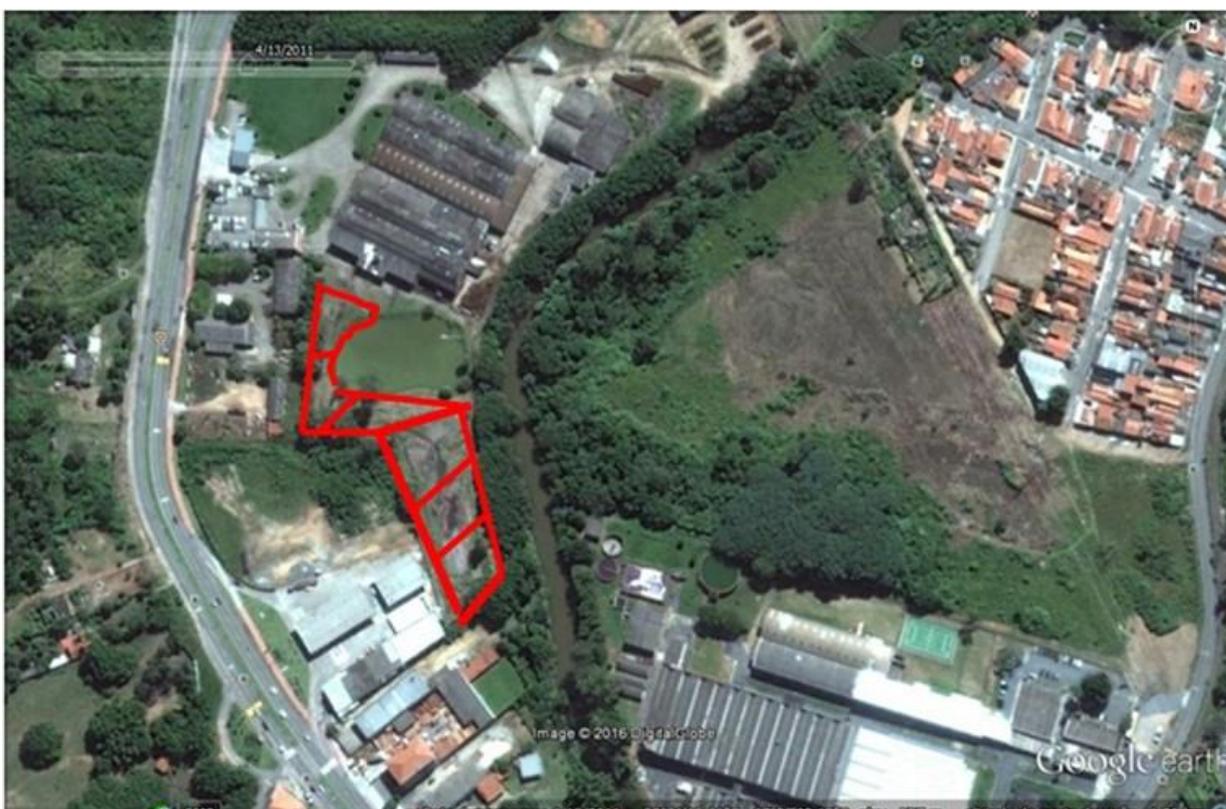
Figura 6 - Divisão da área total em setores de recuperação

Com a área delimitada, os setores a serem recuperados foram divididos em 6 setores - lotes de 1000 m² - (Figura 6) as ações foram delineadas para as tomadas das medidas de recuperação ambiental, como descrito por Calijuri e Cunha (2013):

Nota: Divisão dos setores para medidas de recuperação. A cada um dos seis setores foram feitas 250 perfurações para a inserção de adubo e absorção de água

A área total a ser recuperada foi dividida em seis setores de 1000 m². Em cada um desses setores foram executados 250 furos no solo. Cada furo realizado media 30cm de diâmetro por 4,0 metros de profundidade, devido à modificação geográfica do solo, sendo que 3,0 metros de altura correspondem à área do transbordo. O objetivo de cavar 4,0 metros foi atingir a camada natural de argila, buscando facilitar a infiltração de águas pluviais no solo. Os produtos foram misturados em betoneira e distribuídos em cada um dos furos feitos no solo (Tabela 1).

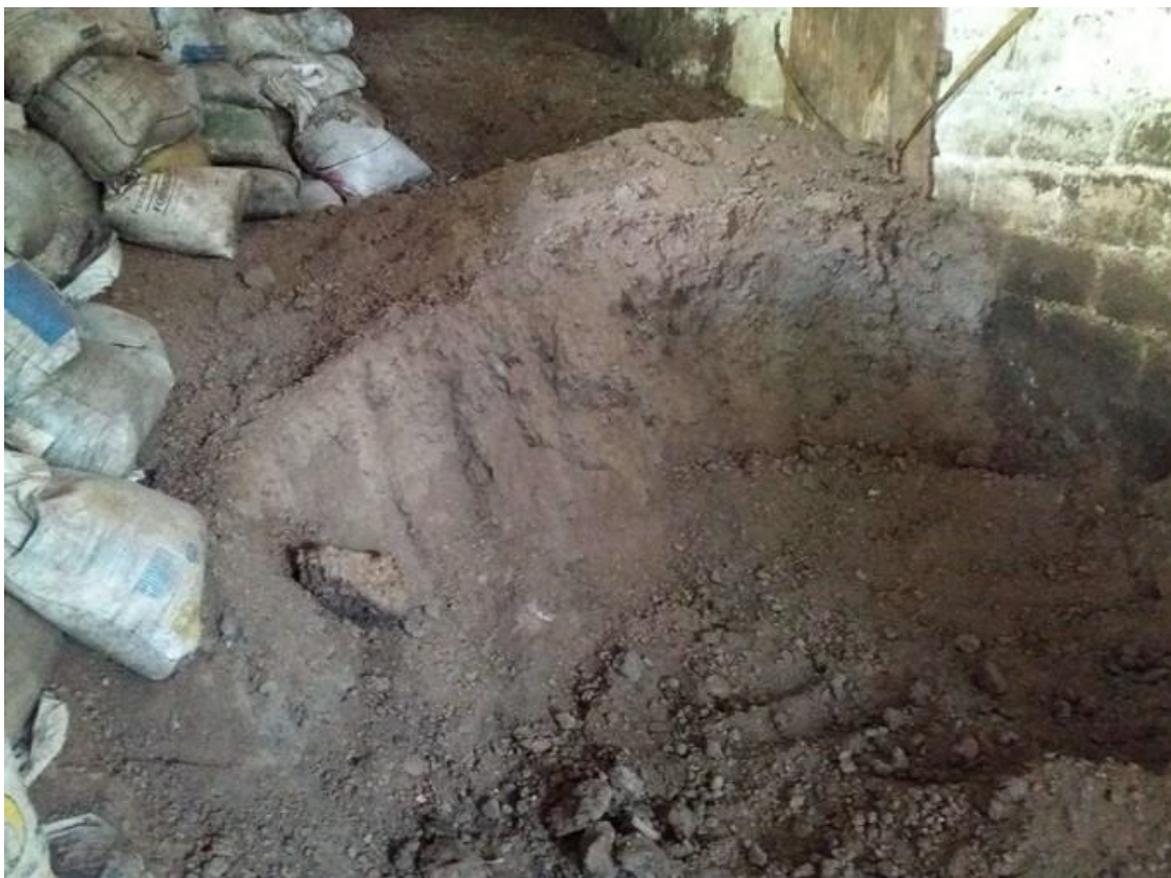
Figura 7 - Adubo de origem animal

O adubo de origem animal (Figura 7) aumenta a capacidade de troca catiônica, que é a capacidade de retenção de água, a porosidade do solo e a agregação do substrato. A eficiência do esterco depende do grau de decomposição, da origem do material, do teor dos elementos essenciais às plantas e da dosagem empregada. O esterco animal, principalmente o de bovinos, é utilizado frequentemente como fertilizante (ASSMANN et al., 2010).

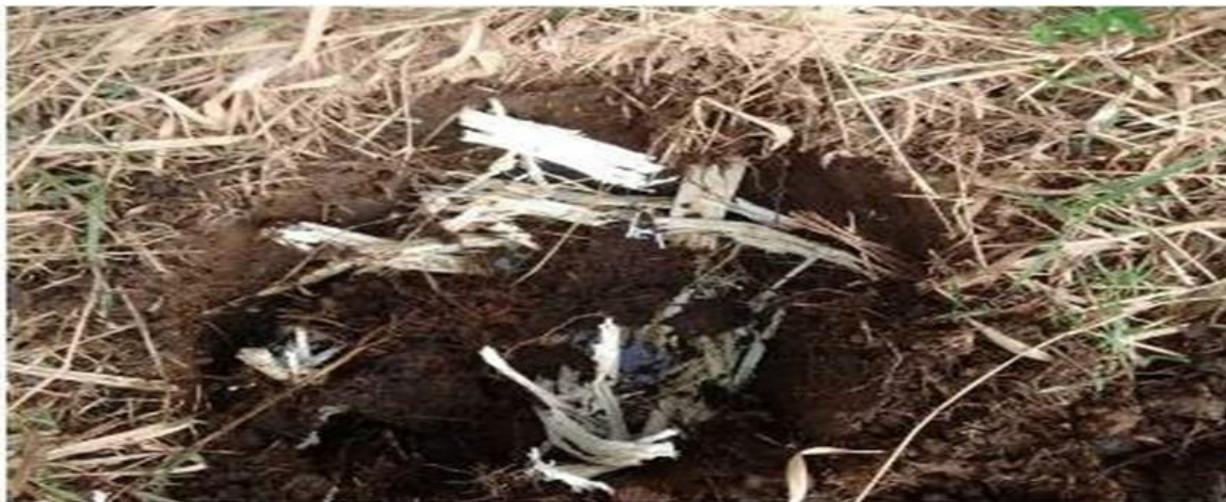
Figura 9 – Furo contendo a mistura de produtos orgânicos e inorgânicos

Nota: Bagaço de cana-de-açúcar em evidência.
Fonte: Elaboração própria

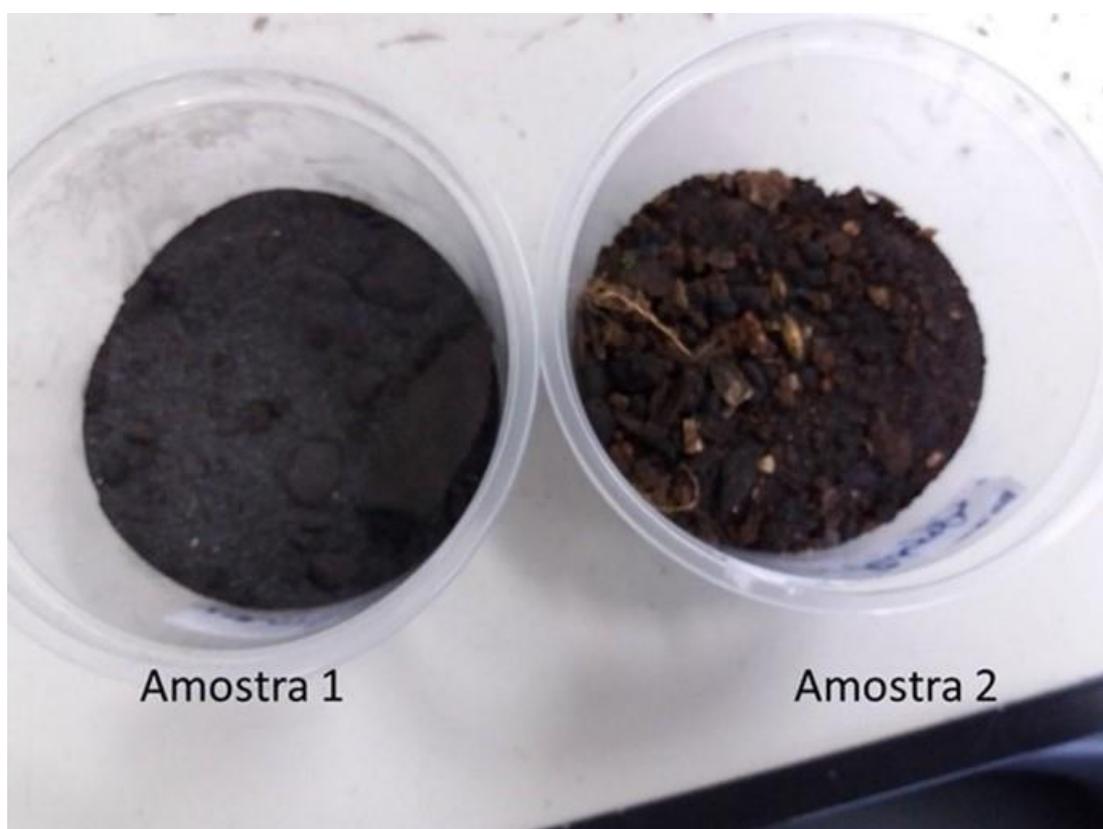
Figura 10 – Amostras enviadas para análise de solo

Ao iniciarmos as primeiras ações para a recuperação do solo, esse se apresentava na forma de fragmentos, com partículas de areia de fundição compactadas, exibindo dimensões variáveis (areia e aglomerados) em forma grosseira de borra (Figura 10 – Amostra 1).

Nota: Amostra 1: solo com areia de fundição; Amostra 2: solo tratado.
Fonte: Elaboração própria.

Essas características iniciais do solo resultavam em elevada temperatura e consequente alteração em seu metabolismo. Diante deste fato, quando o solo foi tratado com adubos químicos e orgânicos seu aspecto mudou, como mostra a Figura 10 – Amostra 2.

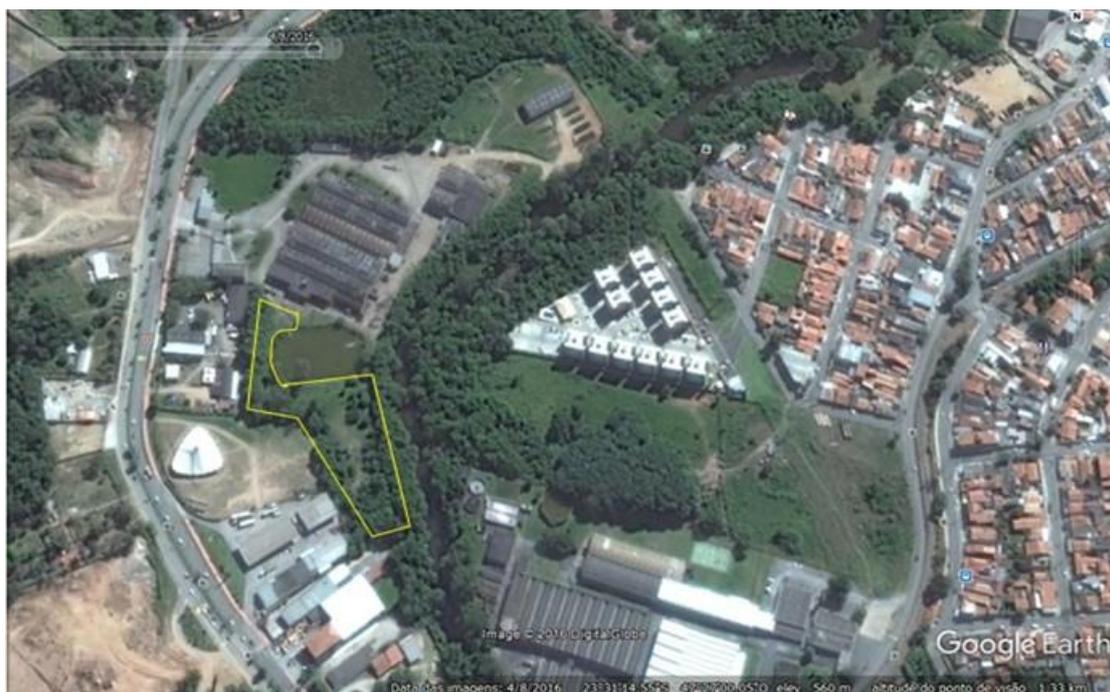
Figura 11 – Área demarcada em recuperação

A infiltração da água no solo ocorreu de modo natural, ajudando na aceleração da decomposição dos adubos químicos e orgânicos depositados em cada uma das perfurações, favorecendo o aumento da aeração e permeabilidade. Caso não houvesse essa precipitação natural, teria sido indicado o uso de irrigação do solo. A Figura 11 mostra a área demarcada em recuperação.

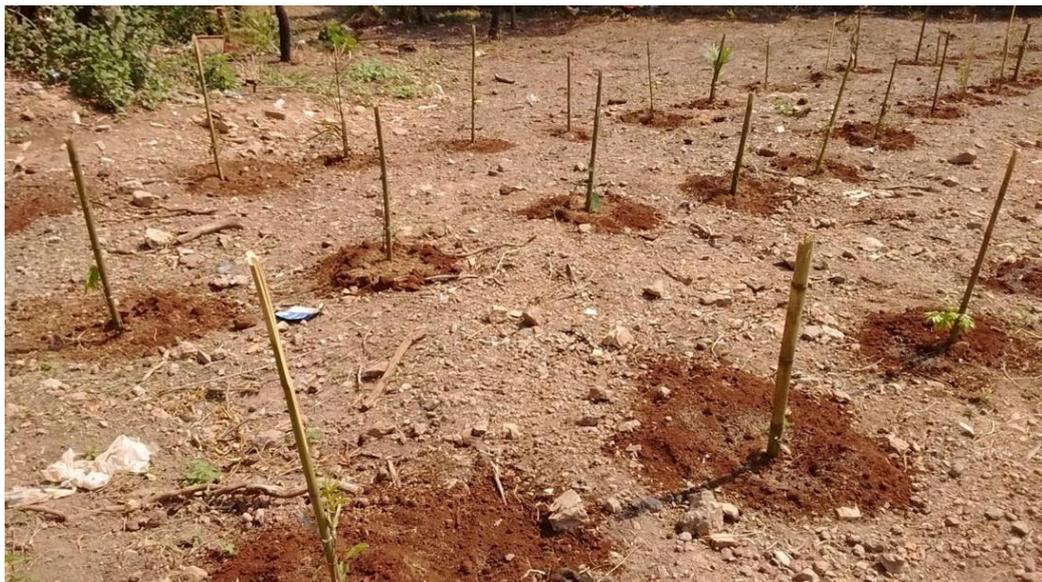
Figura 13 – Início do reflorestamento - 2012

As covas foram executadas de forma manual, com uso de cavadeira, cada uma medindo 30cm x 30cm x 30cm no espaçamento de 3m x 2m. As mudas foram plantadas de forma homogênea (Figura 13).

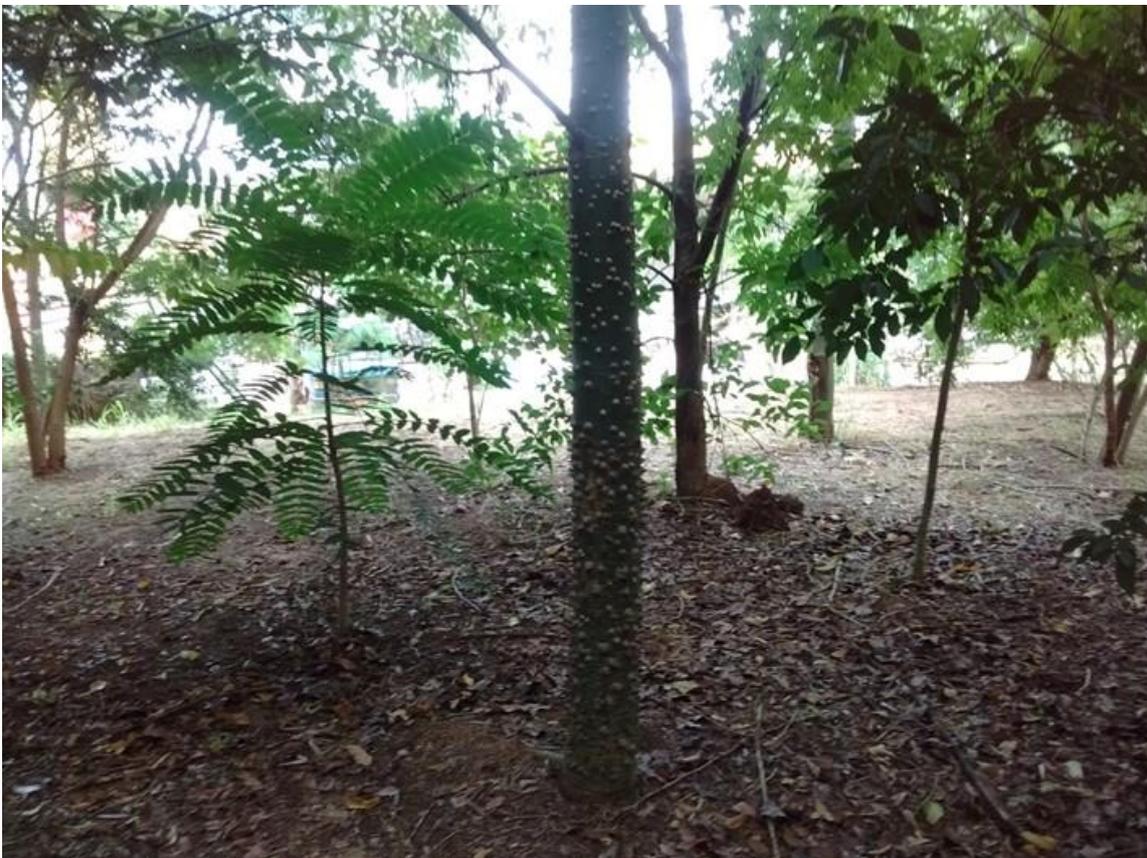
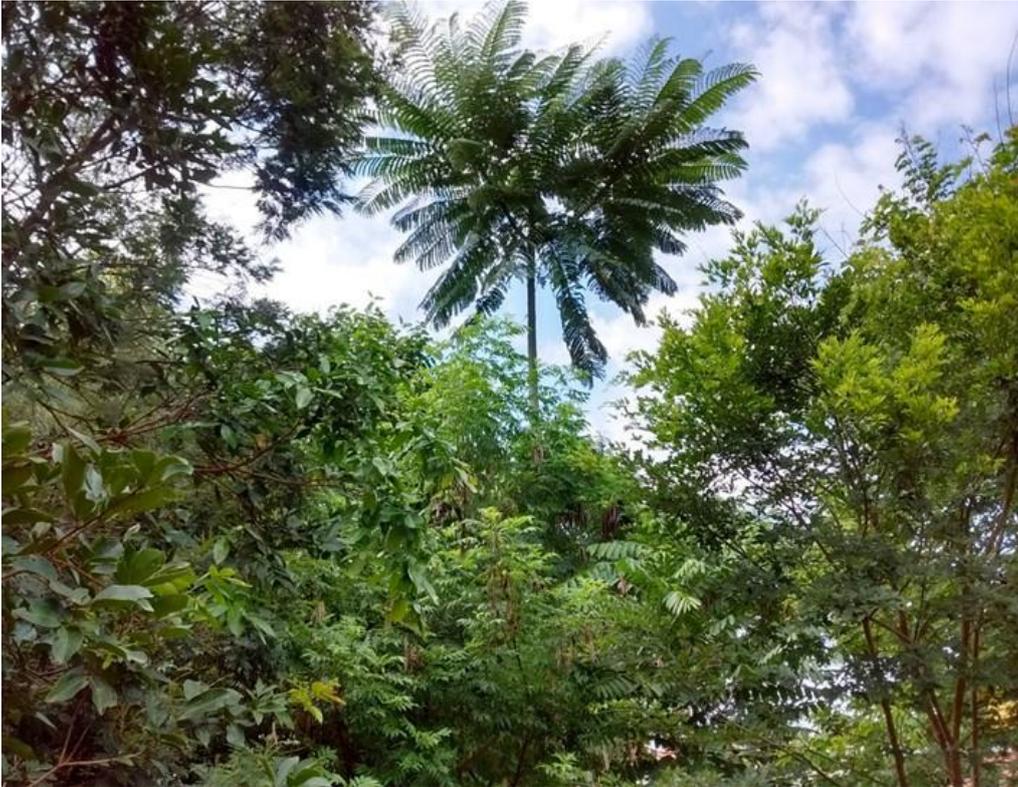
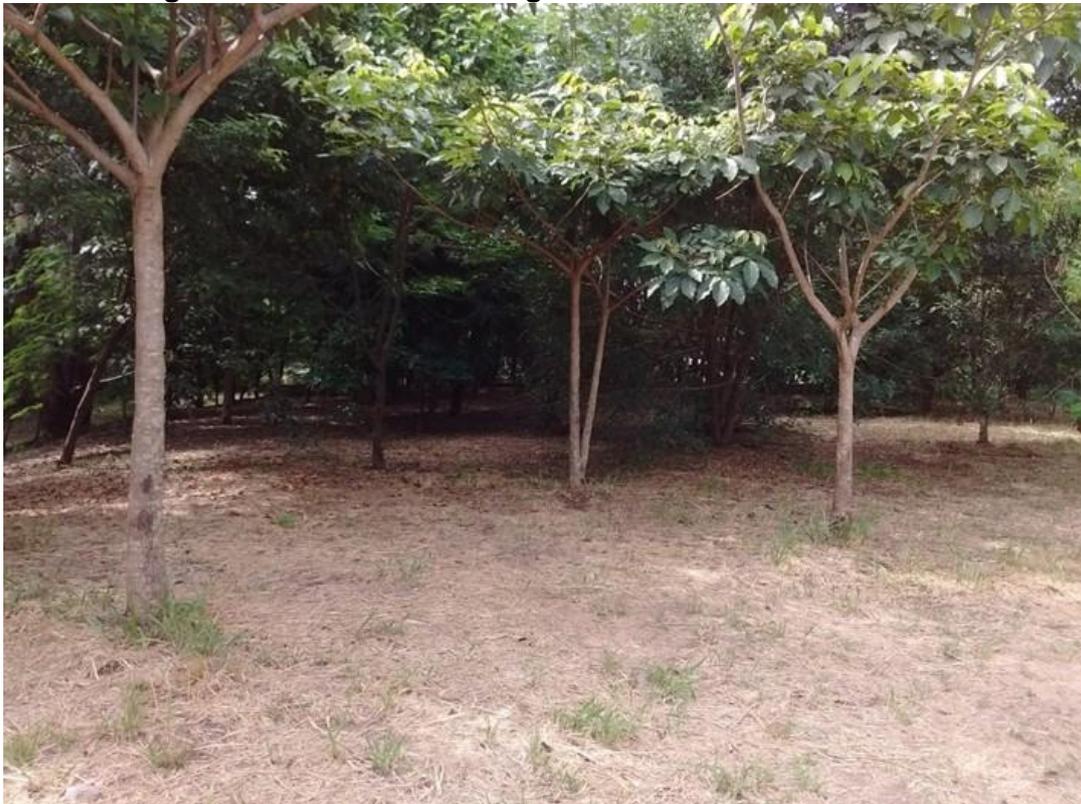
Em nosso estudo, as mudas que foram plantadas apresentaram um ótimo desenvolvimento, após o tratamento do solo com bagaço de cana. As mudas apresentaram a formação de dossel (copas) já encostando umas nas outras, transformando-se em um fragmento vegetal, em estágio inicial de regeneração. Como mostram as figuras de 14 a 17, dos anos de 2016-17.

Figura 14 – Estágio inicial de regeneração ano de 2016

Figura 15 – Plantas em estágio de desenvolvimento - 2016

Figura 16 – Plantas em estágio de desenvolvimento - 2017

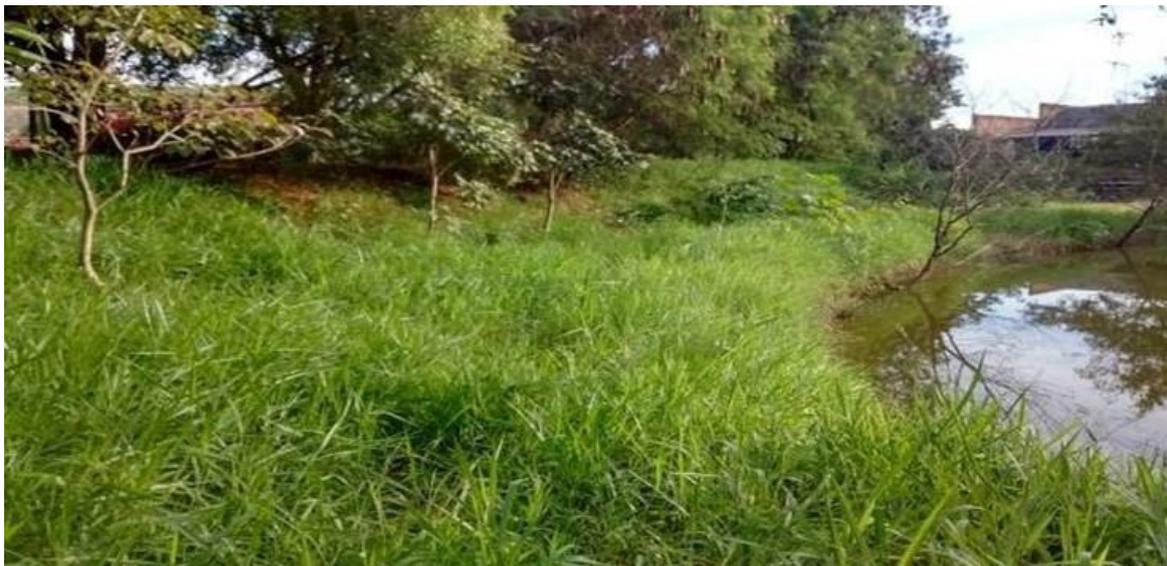
Figura 17 – Apresentação do solo após tratamento com produtos orgânicos e químicos

Nota: Após o tratamento do solo, observou-se o aumento da cobertura vegetal nativa, com o desenvolvimento das vegetações pioneiras na área de preservação permanente do lago.

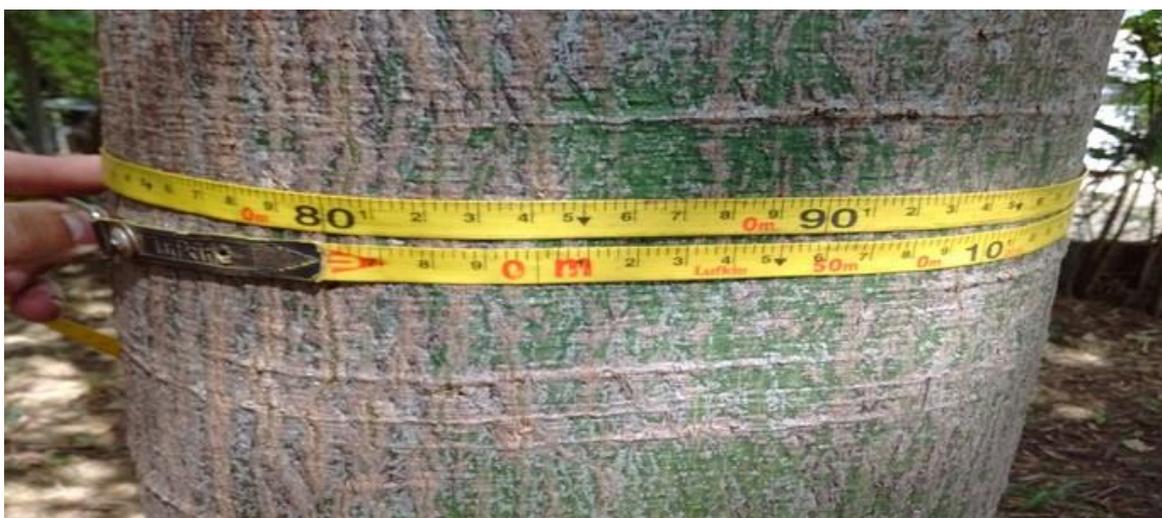
Figura 18 – Medição de uma Paineira rosa – fase inicial da regeneração

Atualmente, as mudas de espécies nativas que foram plantadas no ano de 2012 se encontram em ótimo estado de desenvolvimento e com circunferências diversificadas, conforme o desenvolvimento de cada espécie. (FIGURAS 18-21)

Espécie: Paineira rosa (*Ceiba speciosa*) com circunferência de 84 cm.

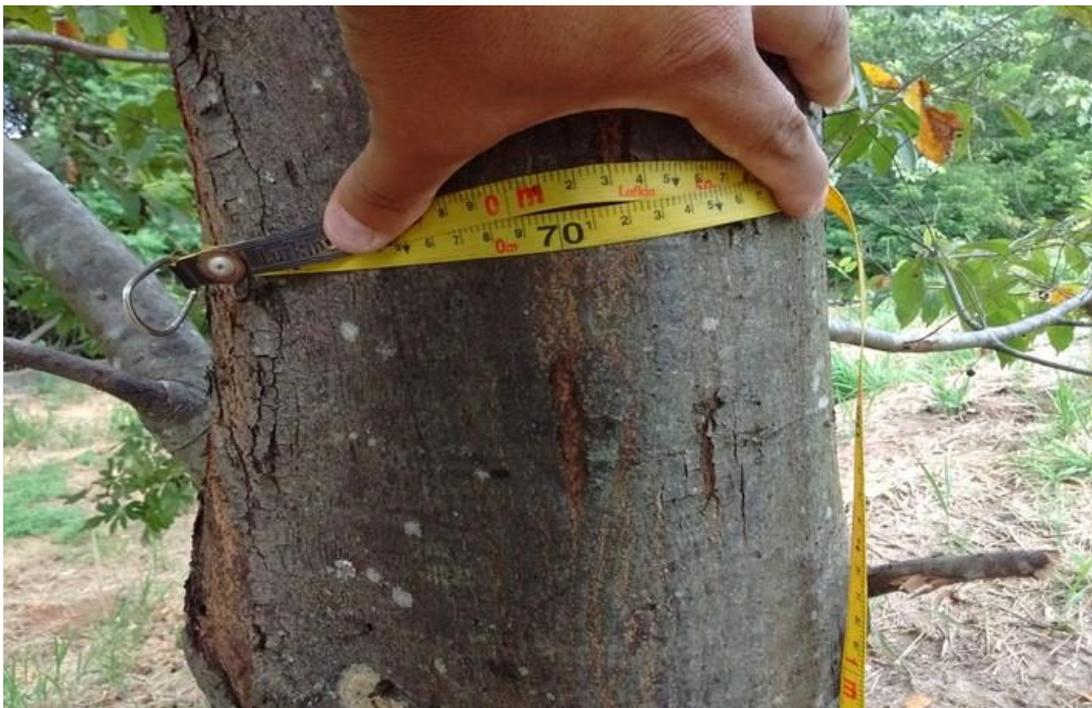
Figura 19 - Circunferência após cinco anos do plantio - Tingui

Espécie: Tingui (*Dictyoloma vandllaum*)
Fonte: Elaboração própria.

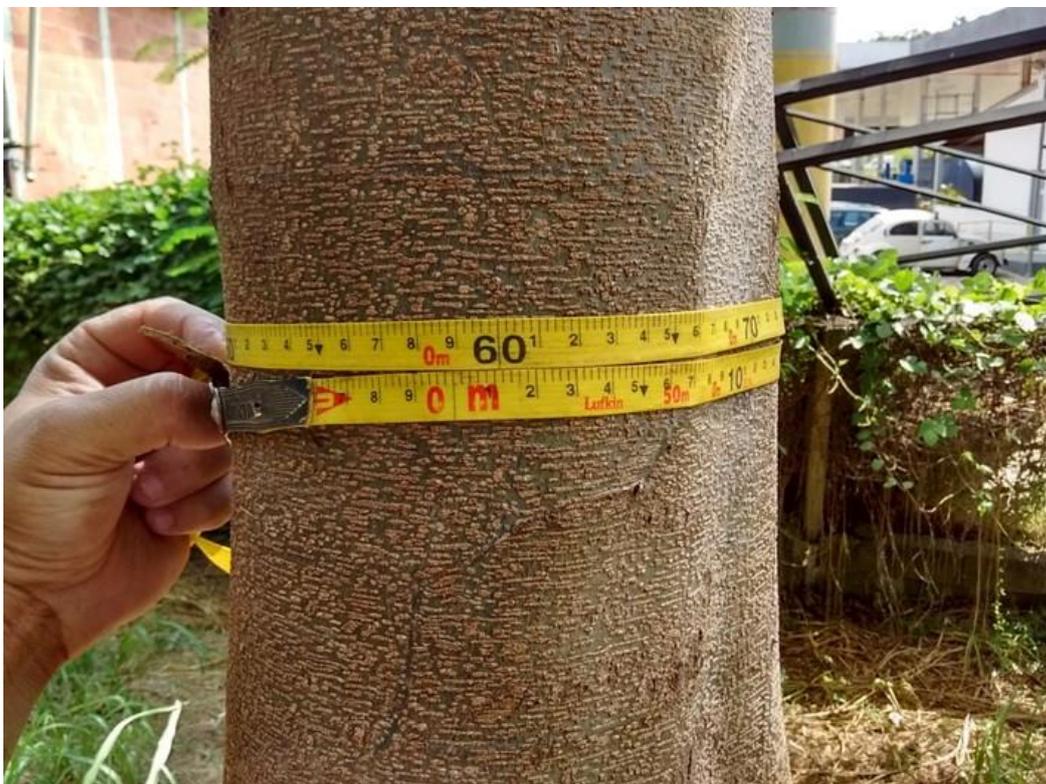
Figura 20 – Circunferência após cinco anos do plantio - Pau d’alho

Espécie: Pau d’alho (*Callesia integrifolia*) – em risco de extinção
Fonte: Elaboração própria.

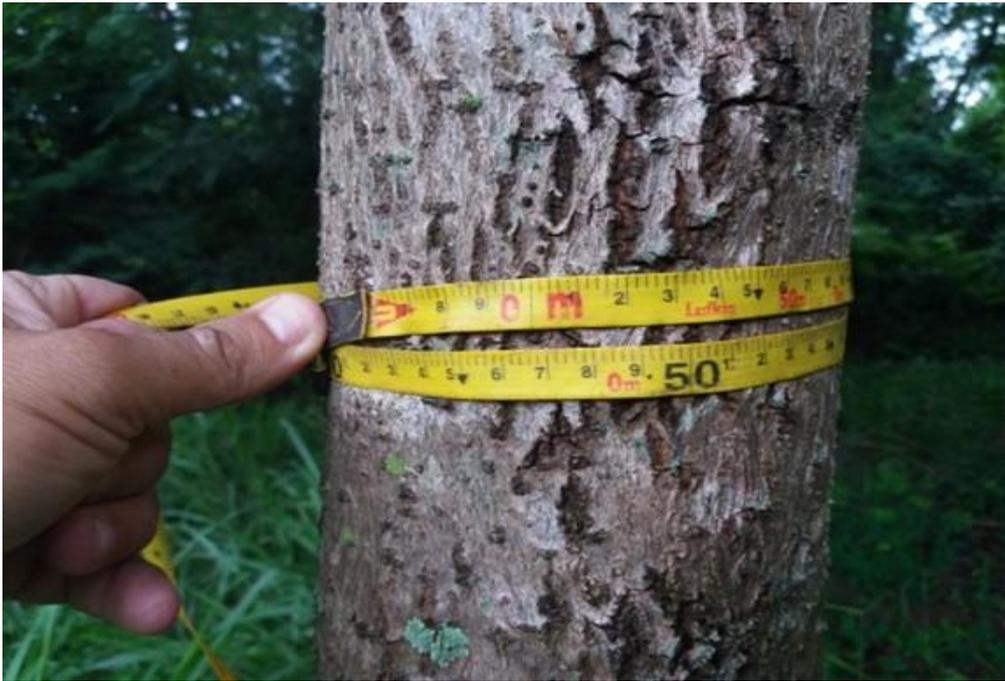
Figura 21 – Circunferência após cinco anos do plantio – Ipê amarelo

Espécie: Ipê amarelo (*Tabebuia ochrasa*)
Fonte: Elaboração própria.
